Comune di Piano di Sorrento

PROGETTO DEFINITIVO ED ESECUTIVO DEI LAVORI DI DISGAGGIO MASSI, CONSOLIDAMENTO COSTONE E REALIZZAZIONE BARRIERE PARAMASSI IN VIA LAVINOLA
LOTTO DI COMPLETAMENTO
 CUP: B13HI9000890001 - CIG: 8657289CE0

<input type="checkbox"/>	STUDIO DI FATTIBILITÀ	<input checked="" type="checkbox"/>	PROGETTO DEFINITIVO	<input type="checkbox"/>	PROGETTO ESECUTIVO		
<input checked="" type="checkbox"/>	STATO DEI LUOGHI		<input type="checkbox"/>	PROGETTO			
<input type="checkbox"/>	GEOLOGIA	<input checked="" type="checkbox"/>	ARCHITETTURA	<input type="checkbox"/>	STRUTTURE	<input type="checkbox"/>	ECONOMICI
<input type="checkbox"/>	SICUREZZA	<input type="checkbox"/>	TECNICO PRESTAZIONALI				
OPERATORE ECONOMICO ESTERNO (EVENTUALE) TIMBRO E FIRMA		OPERATORE ECONOMICO ESTERNO (EVENTUALE) TIMBRO E FIRMA		OPERATORE ECONOMICO ESTERNO (EVENTUALE) TIMBRO E FIRMA		OPERATORE ECONOMICO ESTERNO (EVENTUALE) TIMBRO E FIRMA	
ELABORATO	TAVOLA n.	DESCRIZIONE DELLA TAVOLA				SCALA	
DESCRITTIVO	A00	Elenco elaborati				-	
		P.E.	P.	E.D.	S. I.	DATA	
						Nov. 2021

<input type="checkbox"/>	STUDIO DI FATTIBILITÀ	<input checked="" type="checkbox"/>	PROGETTO DEFINITIVO	<input type="checkbox"/>

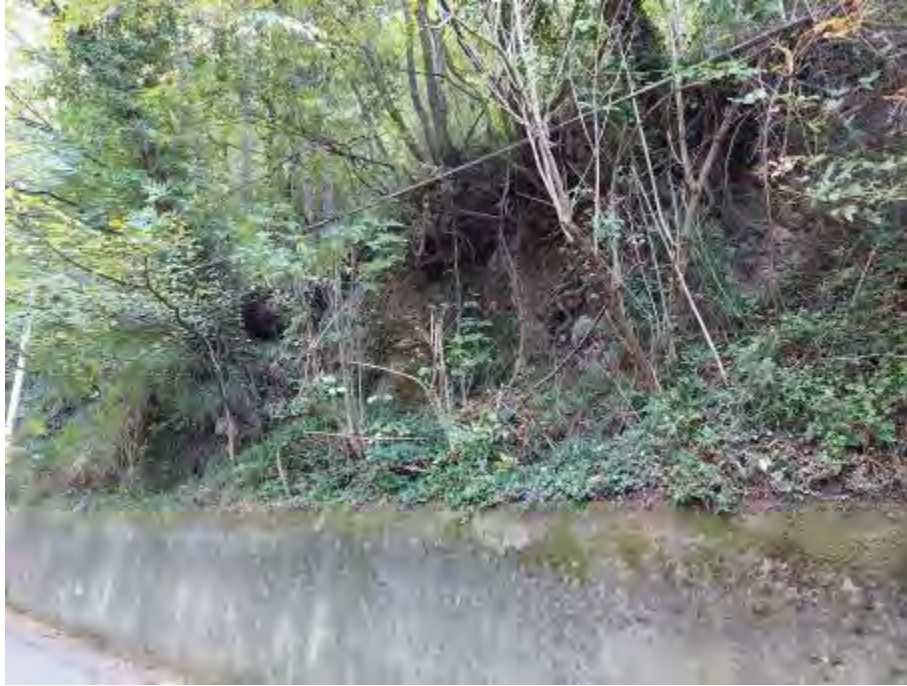
Foto 1

Breve scarpata con altezza di circa 5 m e pendenza di circa 80°, costituita da terreni prevalentemente piroclastici con detrito calcareo disomogeneo nelle dimensioni. E' presente una vegetazione di alto fusto con apparati radicali parzialmente scoperti e predisposti allo scivolamento (Foto 1)

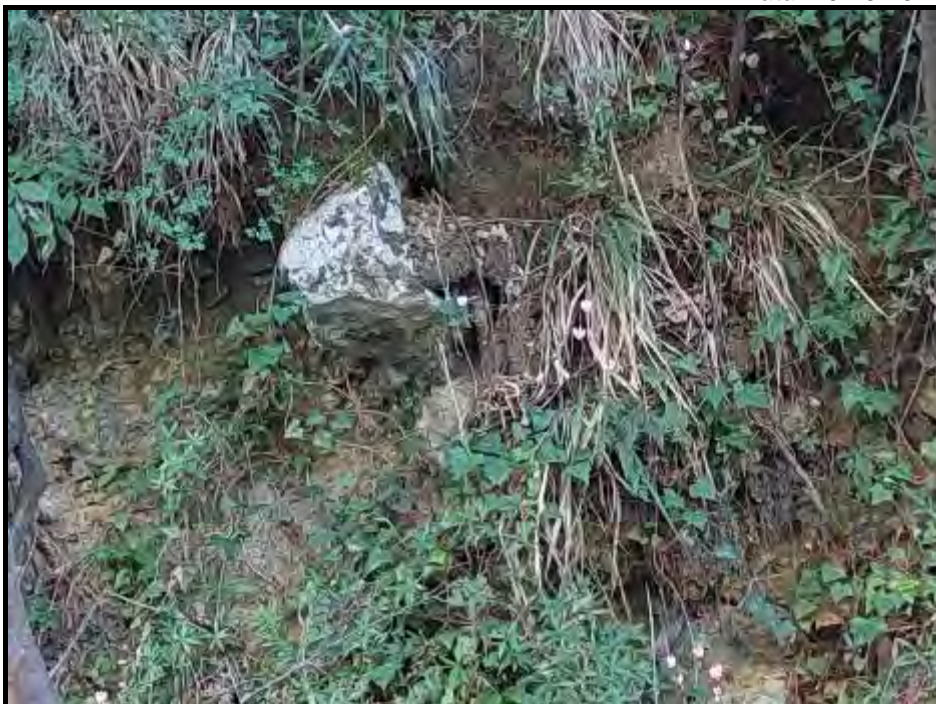
Foto 2

Il paramento è fortemente eroso con pietrame (blocchi calcarei) quasi isolati dalla massa circostante (Foto 2).

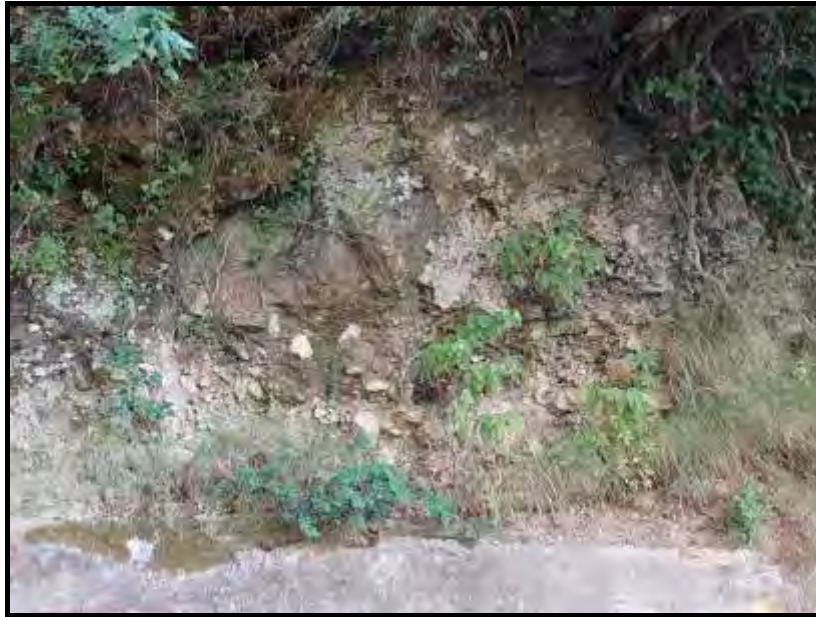
Foto 3

Scarpata con altezza di circa 8 m e pendenza di circa 50°, a tratti subverticali. E' impostata in terreni piroclastici con abbondante detrito calcareo, per brevi tratti ben esposto (Foto 3). E' presente una vegetazione d'alto fusto con apparati radicali parzialmente "sterrati" con appoggio precario per forte erosione dei terreni

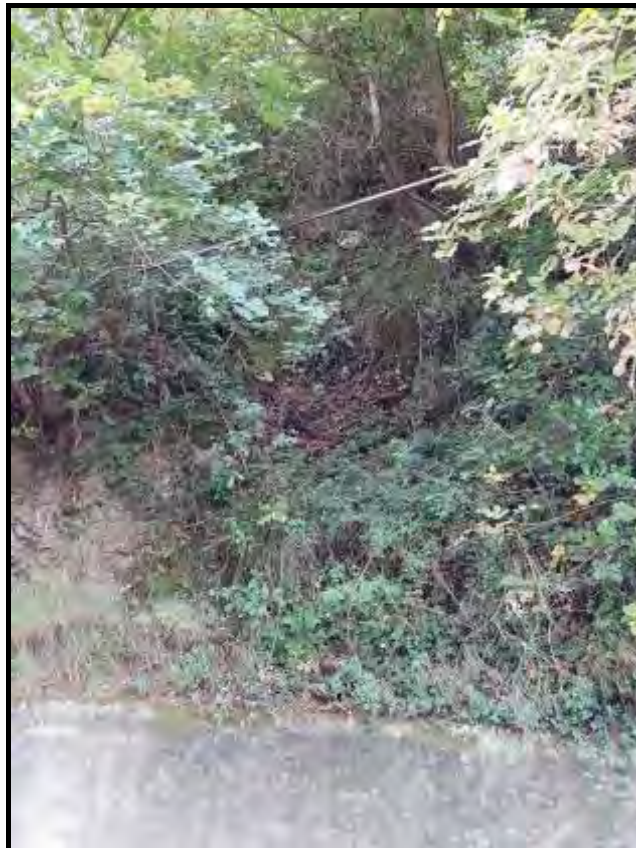
Foto 4

sottostanti, incoerenti (Foto 4). Il pendio sovrastante, in generale, presenta forme di erosione diffusa con diversi e rilevanti solchi di erosione (Foto 5).

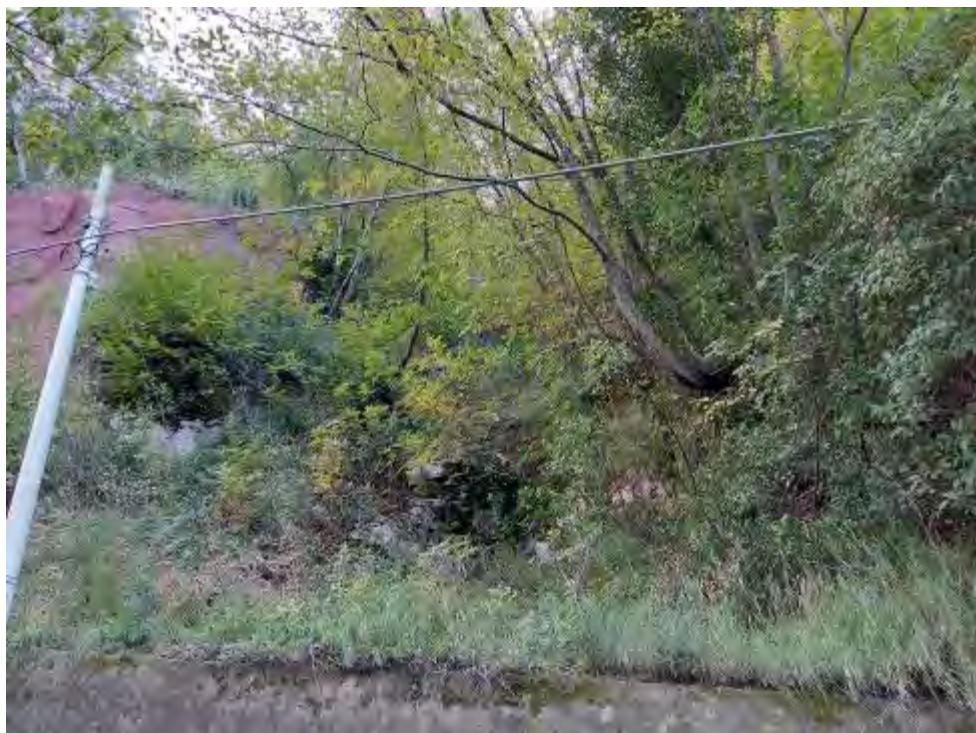
Foto 6

Scarpata con morfologia piuttosto irregolare e altezza variabile. Si rinviene una modesta vallecchia torrentizia (foto 6) con alveo inciso in calcari stratificati con giacitura da traversopoggio a franapoggio (foto 7).

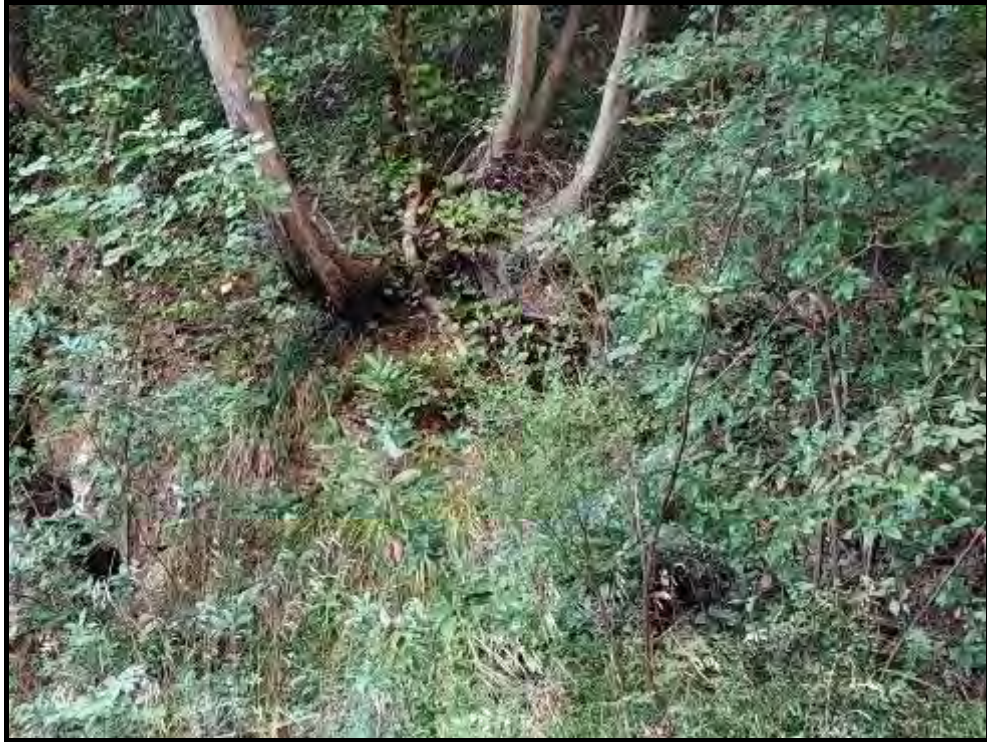
Foto 8

E' presente una vegetazione piuttosto rada in prossimità dell'alveo, più diffusa sui fianchi ove, in sx orografica, evidenzia apparati radicali "sterrati" per erosione dei terreni di impianto (foto 8).

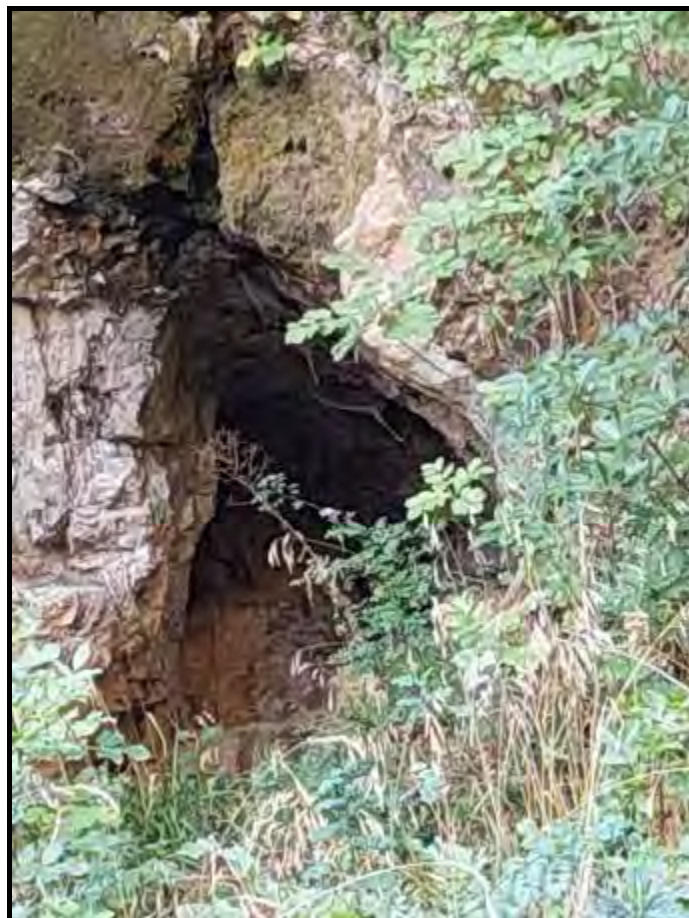
Foto 9

E' presente, inoltre, una cavità di origine carsica (paleo carsismo), aperta nel fronte calcareo con dimensioni di circa 2 m di altezza e circa 1 m di larghezza, riempita, verso l'interno, da terreno incoerente. (foto 9).

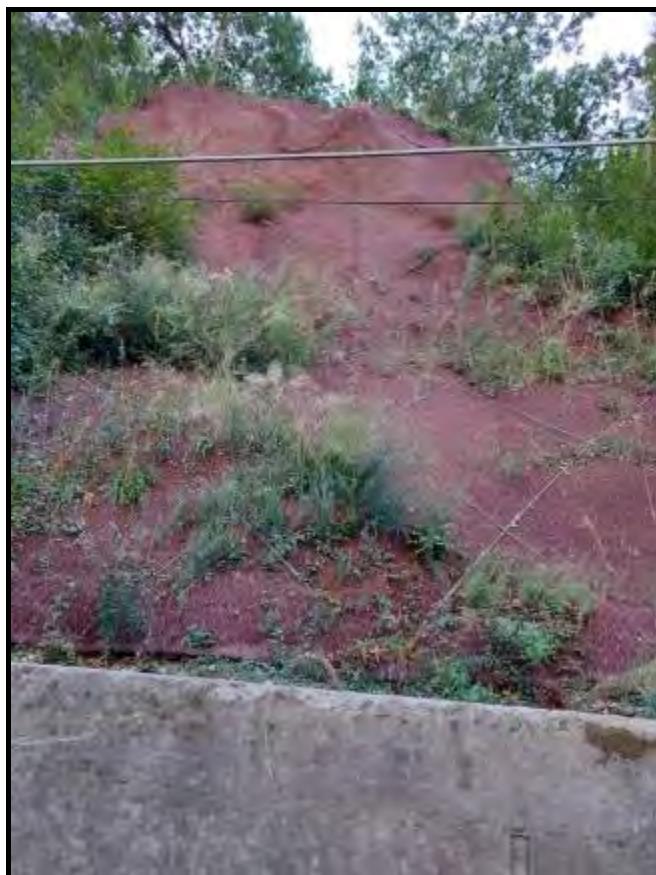
Foto 10

Porzione di versante interessata da frana nel dicembre 2019, successivamente oggetto di sistemazione con procedura di somma urgenza.

Allo stato attuale è rivestita con geostuoia polimerica antierosiva, accoppiata, in fase di produzione, con rete metallica a doppia torsione, con rafforzamento corticale realizzato con cavi di acciaio (maglia 3x3) e tiranti (foto 10).

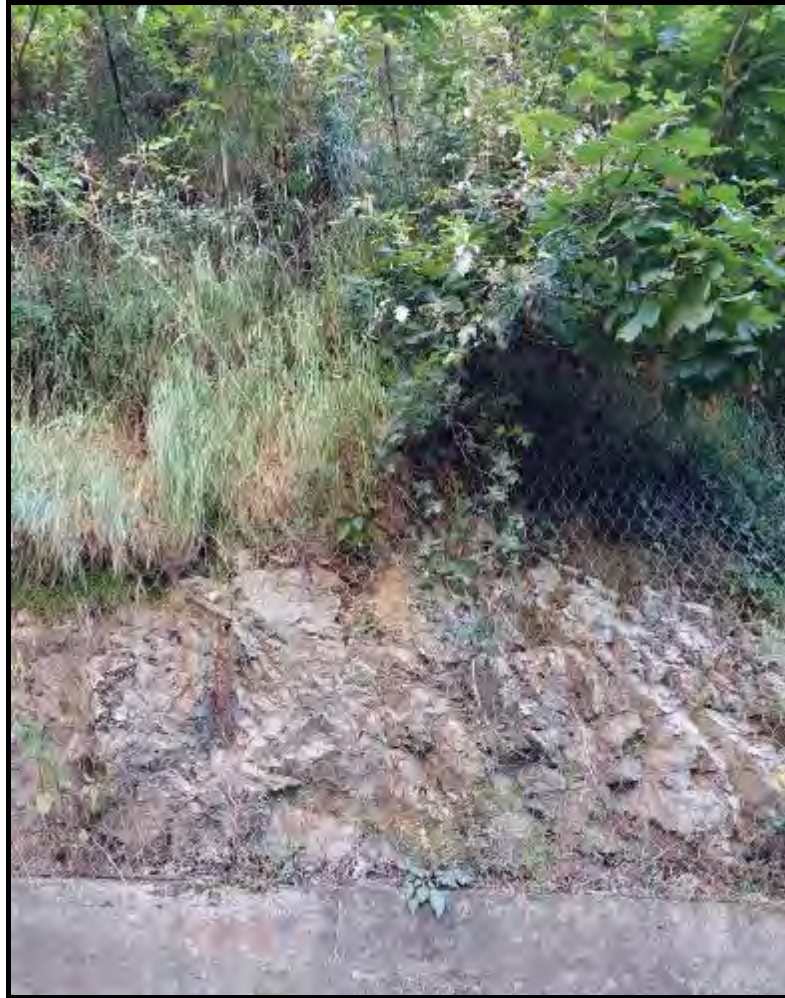
Foto 11

Alla base affiora il substrato carbonatico rappresentato da calcari molto fratturati con giacitura indistinta, a luoghi, solo in parte marcata da piani di strato con giacitura a traversopoggio con leggero franapoggio (foto 11).

Il versante, in passato, fu sistemato con apposizione di rete metallica a doppia torsione senza rafforzamento corticale.

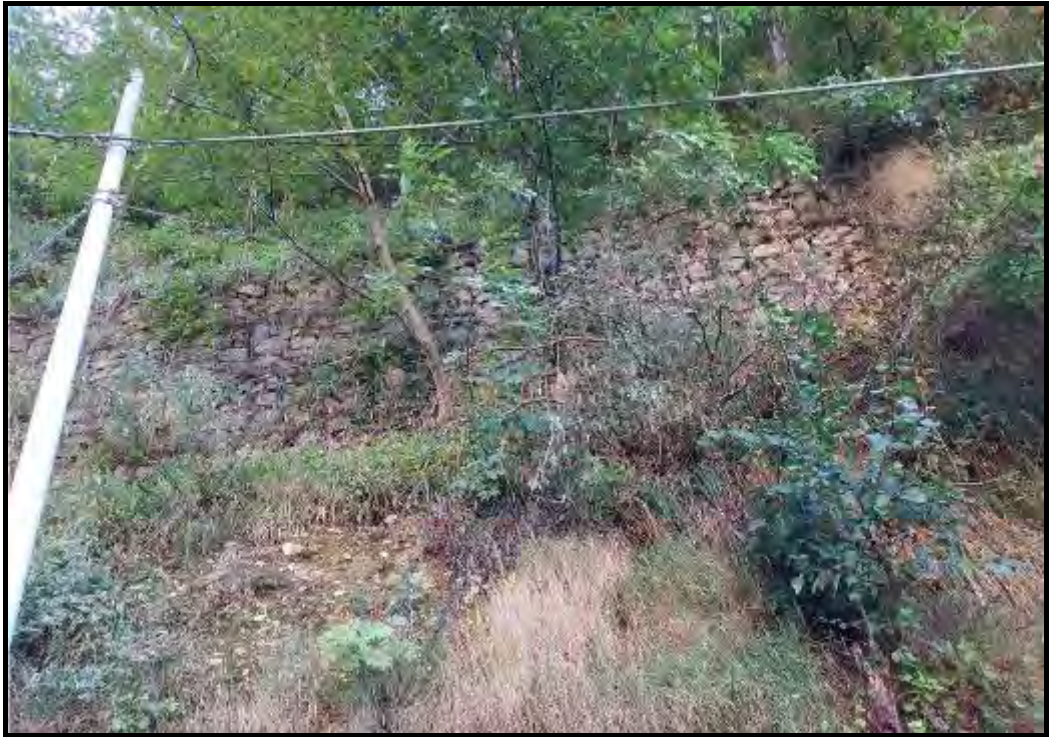
Foto 12

Versante con acclività media di circa 35°, sistemato con parete di gabbioni per un'altezza di circa 7 metri, arretrata di circa 3 metri rispetto al bordo interno della sede stradale (foto 12). L'opera, realizzata in passato, si presenta in discrete condizioni.

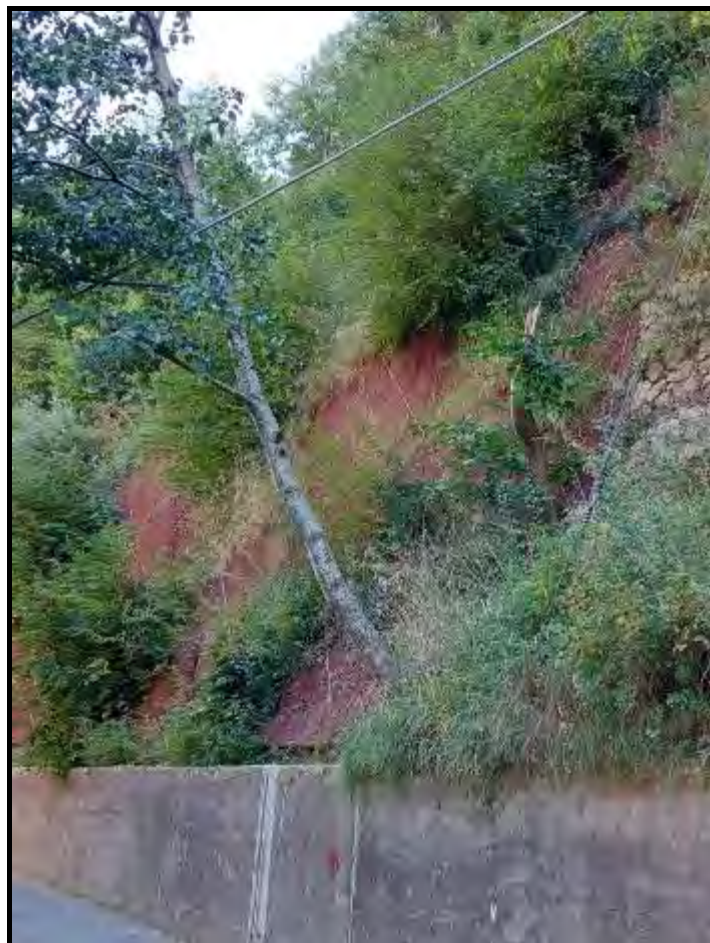
Foto 13

E' presente, altresì, un albero che incombe su una linea elettrica (?) aerea (foto 13).

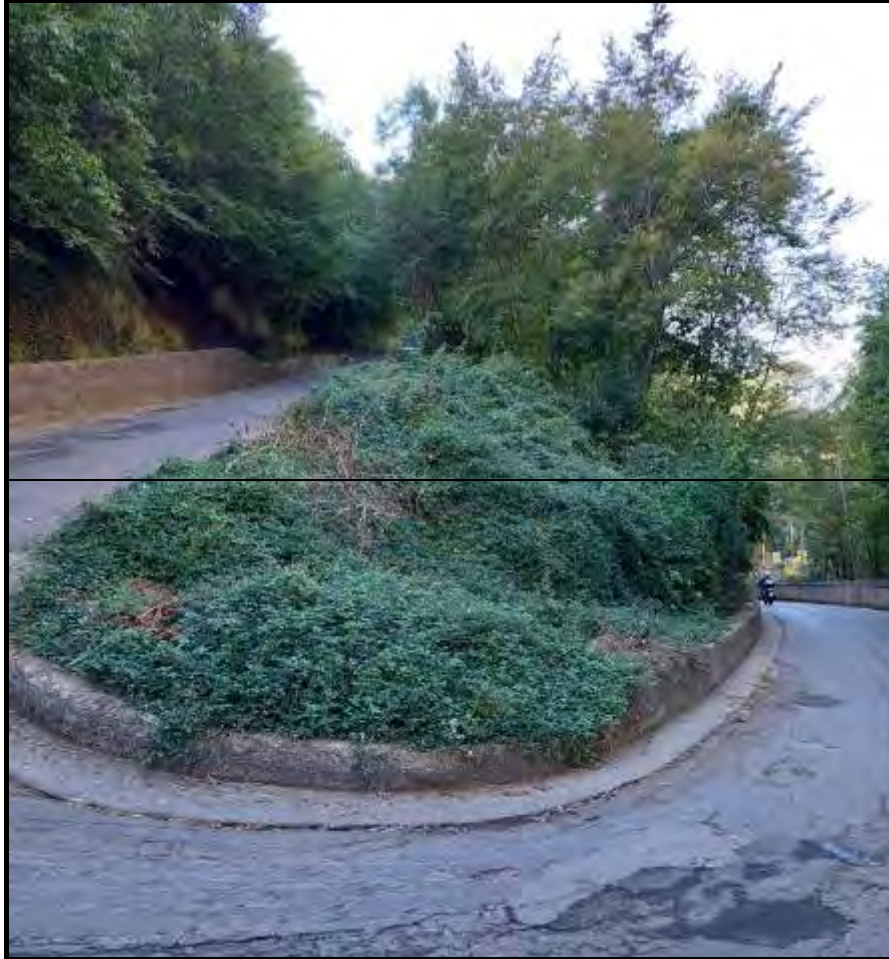
Foto 18

Tratto VIII: da pt 8 a pt 9 - da m 271,0 a m 285,6 ✧ **lung. 14,6 m**
Curva tornante. Si fa riferimento alla scarpata, abbastanza ampia e con acclività di circa 30° mediamente. E' presente una vegetazione arbustiva incolta senza evidenti affioramenti litologici.

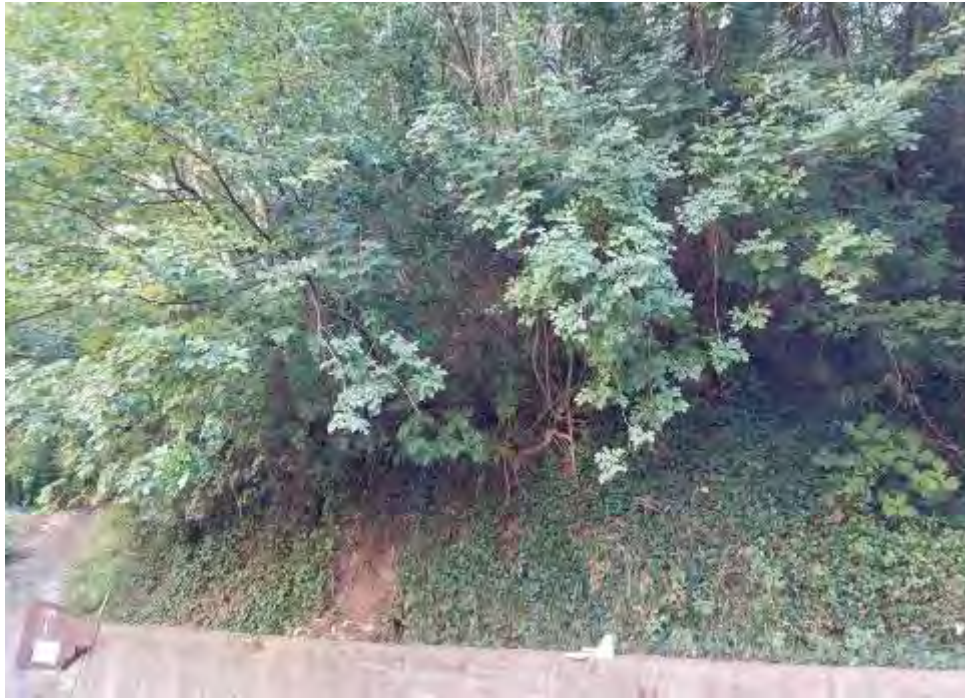
Foto 19

Breve tratto di scarpata, alla base subverticale per circa 3 m costituita da terreni piroclastici con scarso pezzame lapideo (foto 19). Si notano porzioni fortemente erose con modesti crolli di terra (foto 20). E' presente una folta ed incolta vegetazione arbustiva. Si notano, inoltre, alberi protesi verso valle con, a luoghi, una incerta stabilità degli apparati radicali.

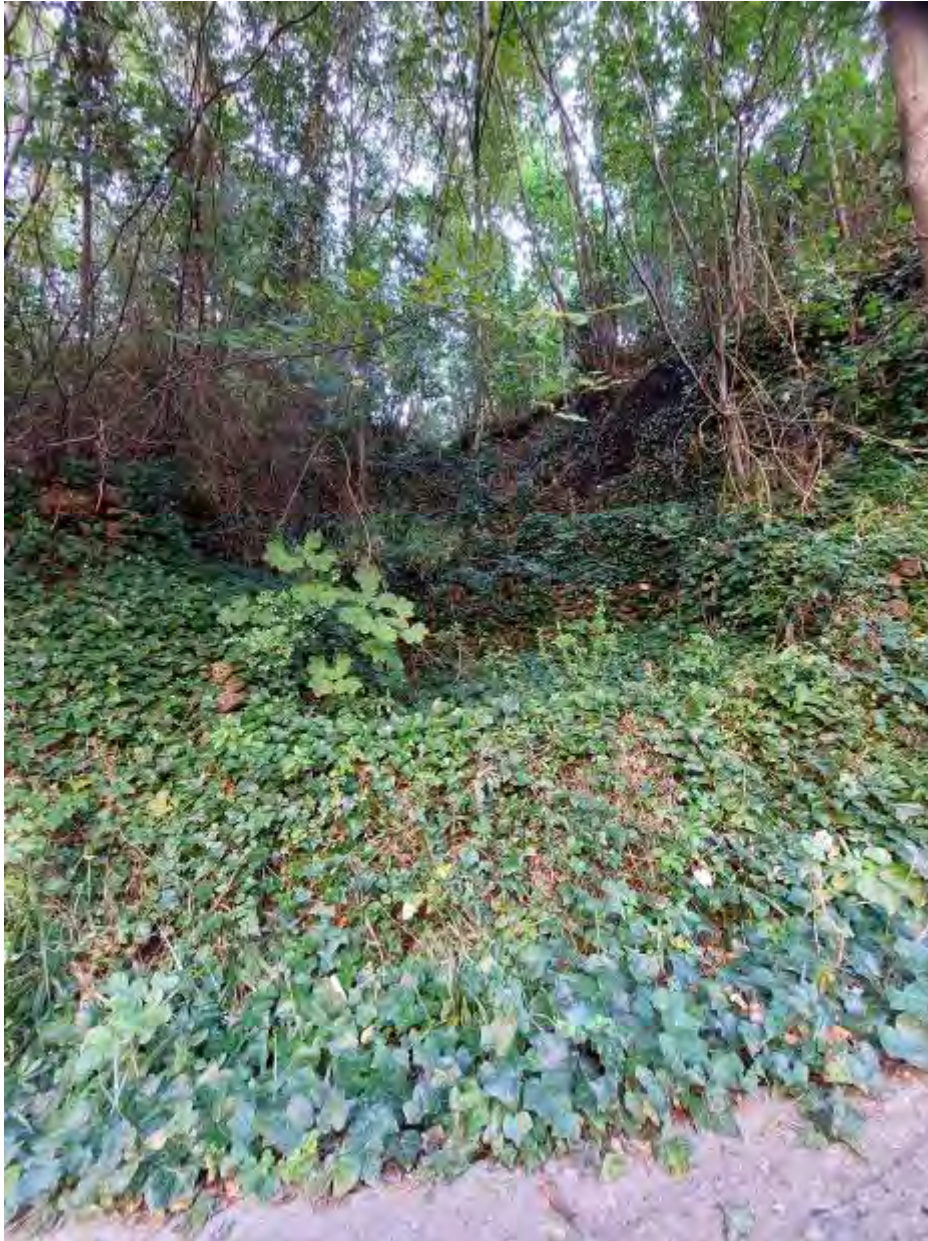
Foto 21

Tratto X: da pt 10 a pt 11 - da m 295,8 a m 301,6 ⇨ lungh. 5,8 m
Nicchia di distacco di modesta frana in terreni prevalentemente piroclastici (foto 21) sistemata, alla base, con gabbionate in pietrame calcareo; nella parte medio-alta, i fianchi e il coronamento sono protetti con paratie di pali di castagno. Il tutto si presenta in discreto stato di conservazione anche se con alcuni elementi degradati (foto 22).

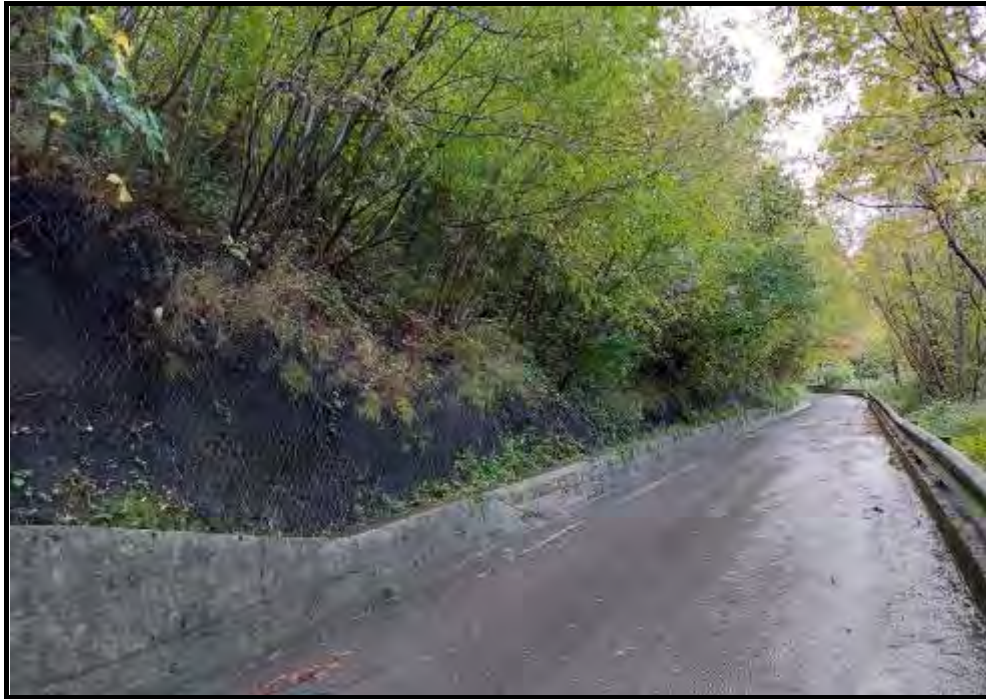
Foto 23

Scarpata molto irregolare con altezza compresa tra 3 e 5 metri e pendenza media di circa 45° (foto 23). Il versante è stato sistemato, in passato, con rete metallica fissata con tondini di acciaio a testa ricurva. La rete è attrezzata con geostuoia in polimeri, molto degradata (da foto 24 a foto 26)

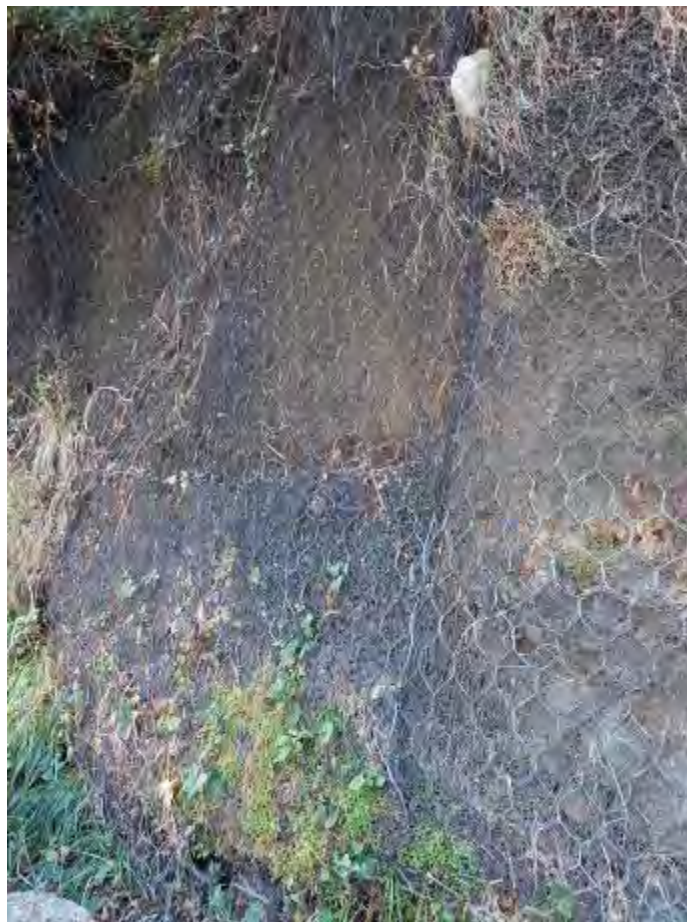
Foto 24

Tratti della scarpata, con andamento subverticale, sono fortemente erosi e presentano diffusi crolli di terra di modesta entità stentatamente trattenuti dalle reti.

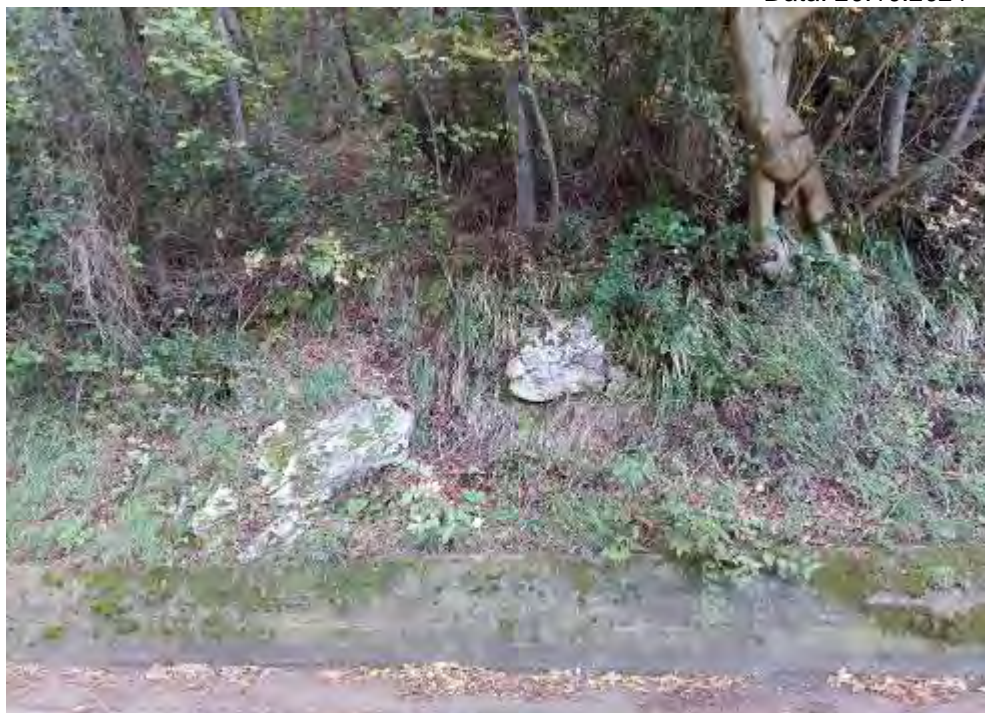
Foto 28

Si rileva la presenza di blocchi lapidei con dimensioni decimetriche (≤ 1 m) (foto 28).

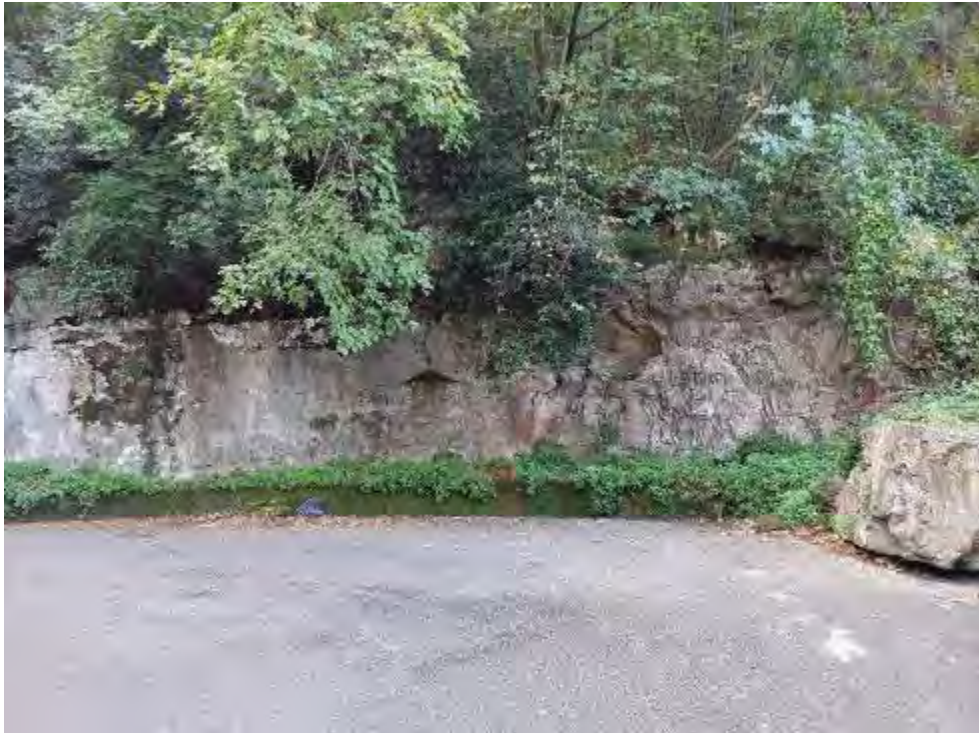
Foto 30

Sul ciglio, costituito in massima parte da calcari molto fratturati, sono presenti apparati radicali disposti in modo tale da predisporre blocchi lapidei al ribaltamento e/o al crollo. (Foto 30, foto 31 e foto 32).

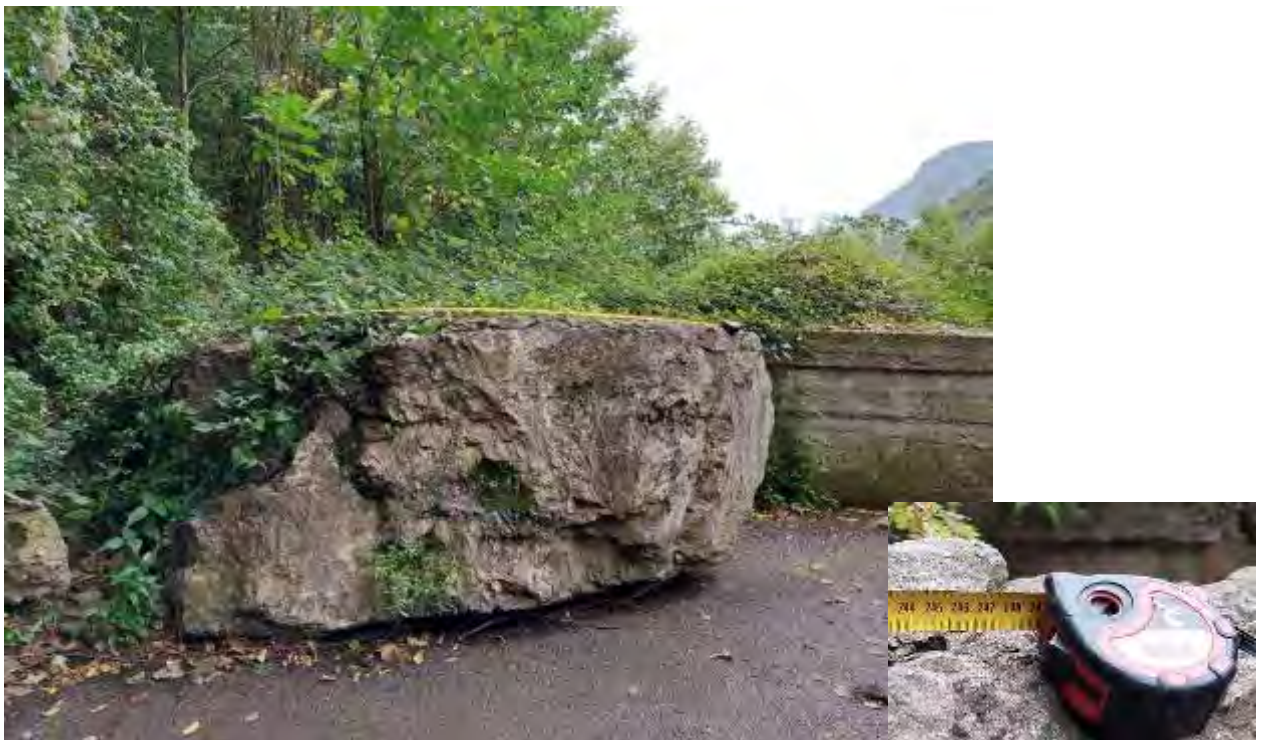
Foto 33

Nella curva del tornante è accantonato un grosso blocco, crollato negli anni passati, avente dimensioni di 2,5 m x 1,2 m x 1 m circa. (foto 33, foto 34 e foto 35) , dell'impatto sulla sede stradale, si conserva ancora l'impronta (foto 36).

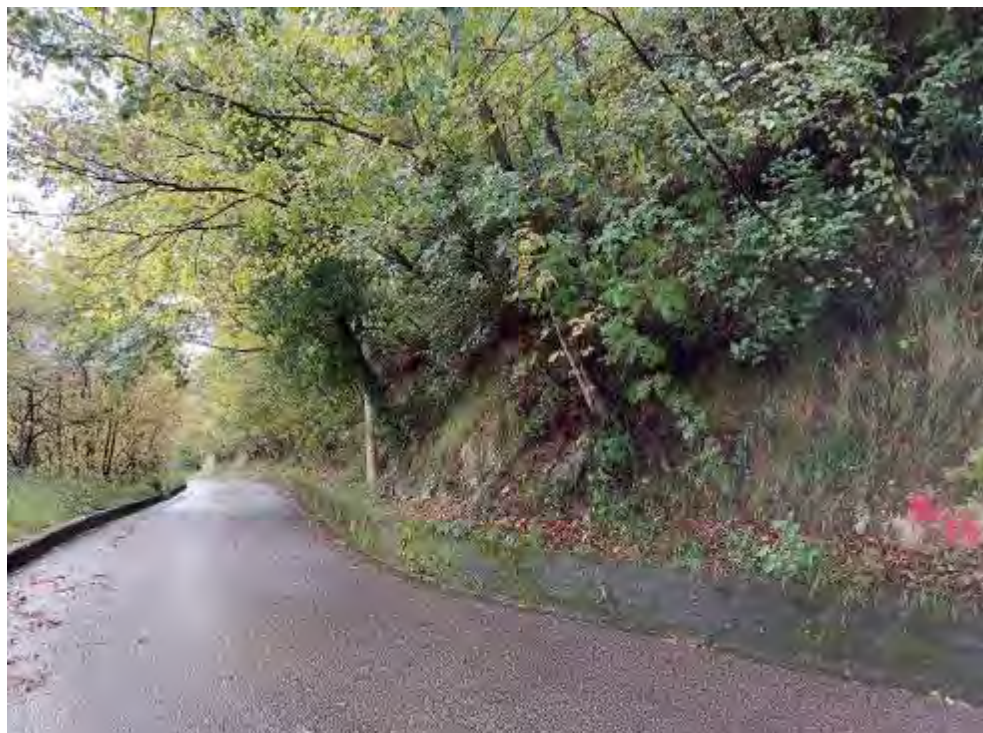
Foto 37

Il versante, nel complesso, evidenzia una morfologia irregolare con altezza compresa tra 2 e 5 metri ed è caratterizzato, da una pendenza media di circa 50° (foto 37). Lungo la strada, la scarpata è impostata nel detrito di falda costituito da brecce e blocchi calcarei in abbondante matrice piroclastica (foto 38). A luoghi affiorano spuntoni di calcare molto fratturato (foto 39).

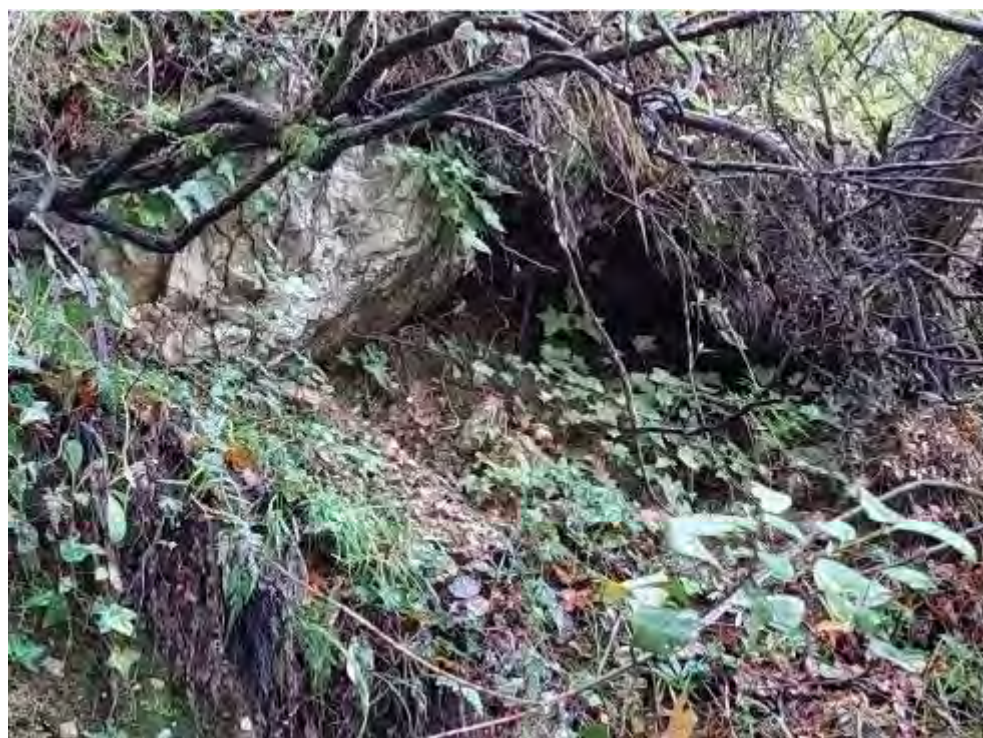
Foto 38

La vegetazione è incolta con ceppaie “sterrate” e con basi di appoggio fortemente erose. (foto 38, foto 40 e foto 41)

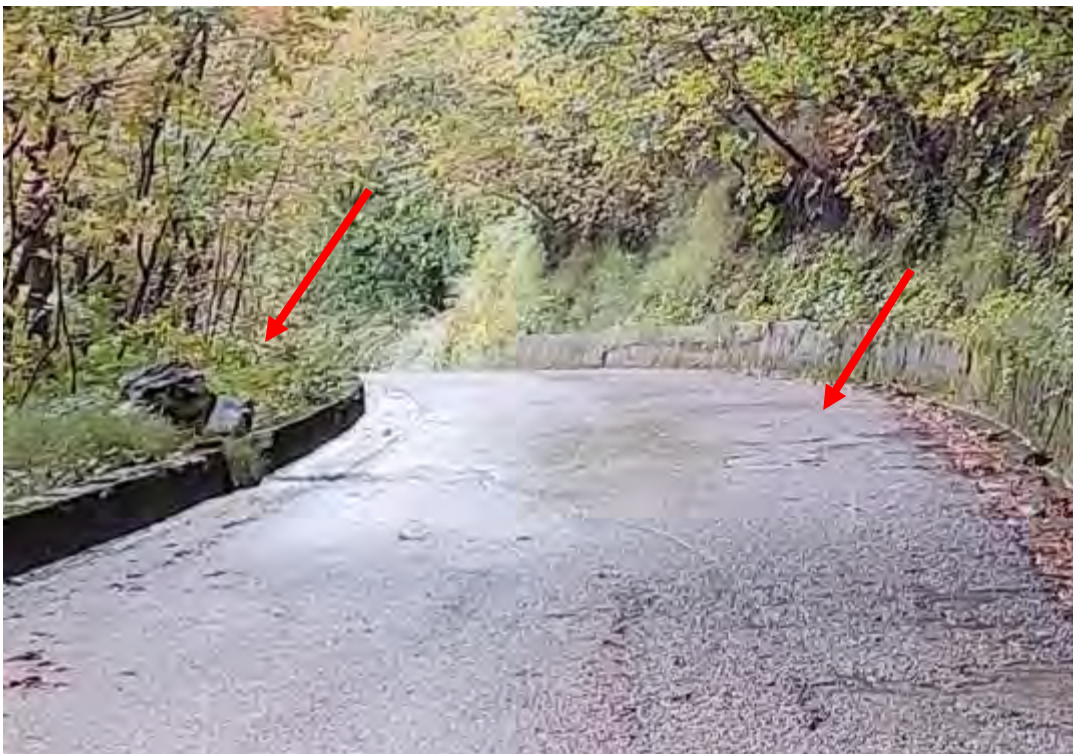
Foto 42

Lungo il tratto considerato, sono accantonati alcuni blocchi rotolati, in passato, sulla carreggiata dei cui impatti si conservano ancora le tracce (foto 42).

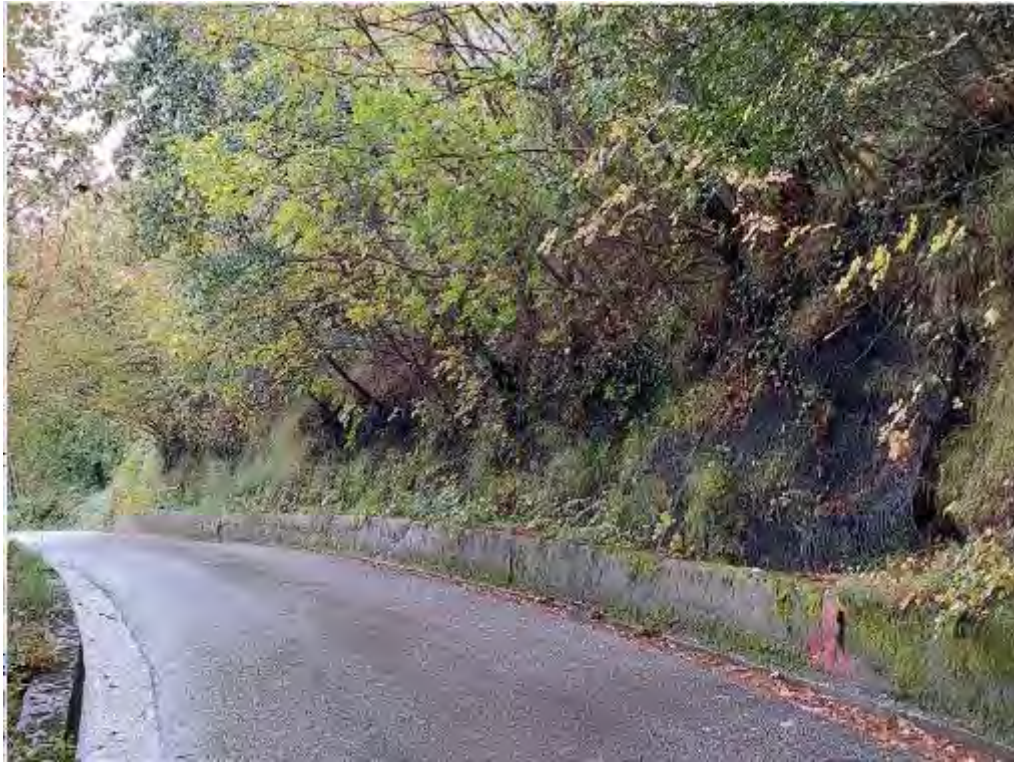
Foto 43

Tratto XV: da pt 15 a pt 16 - da m 460,3 a m 520,7 ✧ lungh. 60,4 m
Scarpata con altezza di circa 2 m. E con pendenza del sovrastante versante di circa 50° (foto 43 e foto 44). E' presente una protezione istallata anni addietro formata da rete metallica addossata alla, integrata con geostuoia in PVC, (foto 45) e fissata alla parete con tondini di acciaio con testa ricurva (foto 46). Alle spalle della rete, per un tratto di alcuni metri, si nota una forte erosione della porzione piroclastica del detrito di versante che, nel tempo, a privato diverse ceppaie di un solido appoggio. Il tratto considerato termina con il tornante di foto 47 che si presenta poco acclive e completamente inerbito.

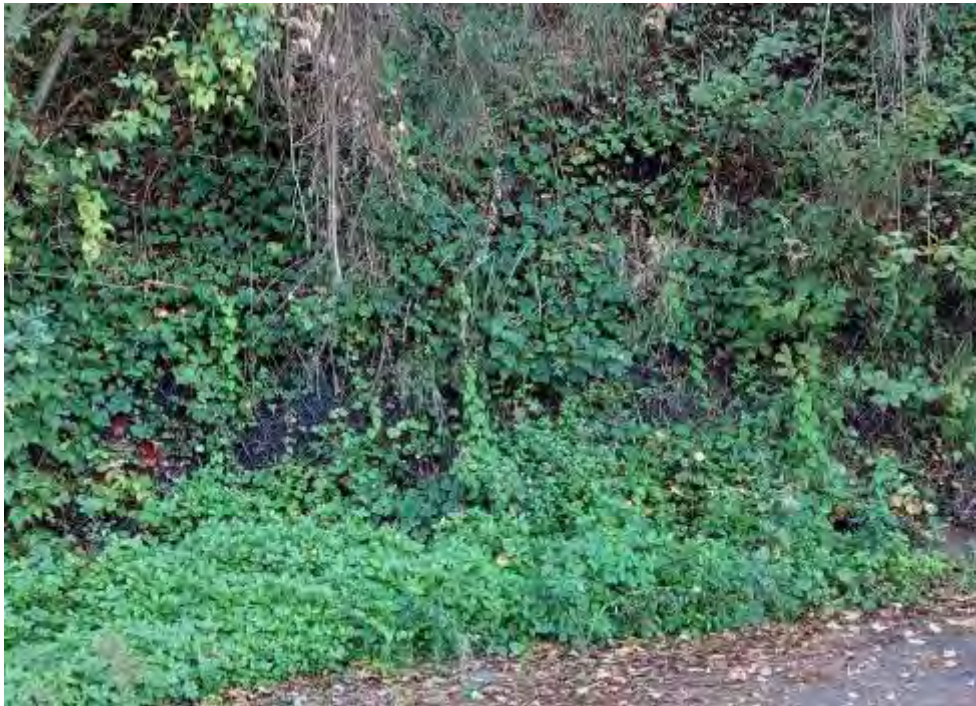
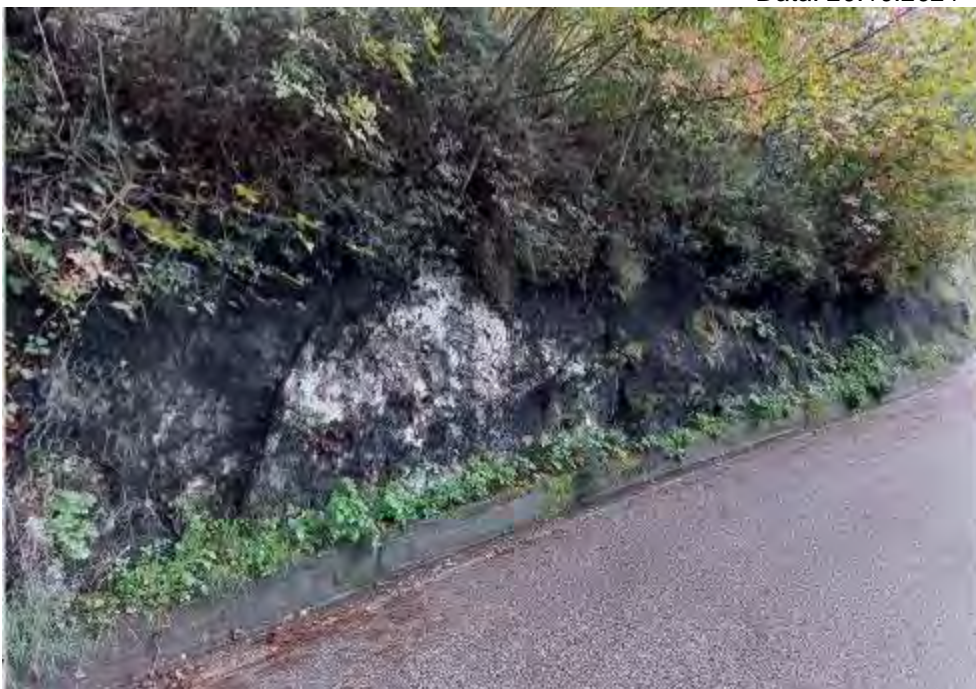
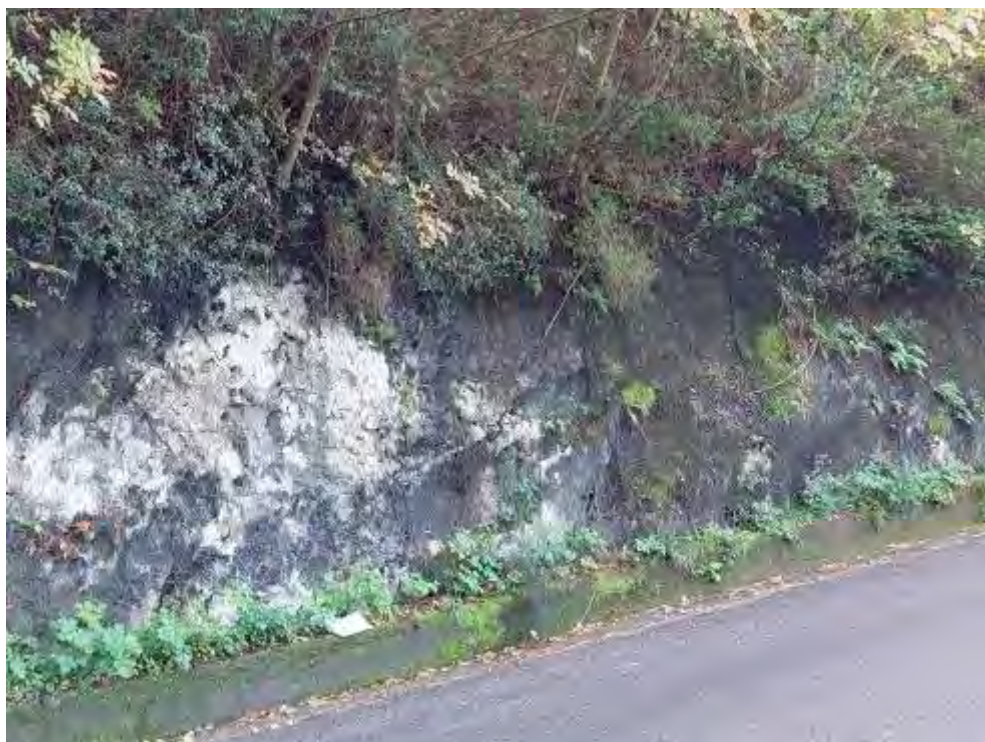
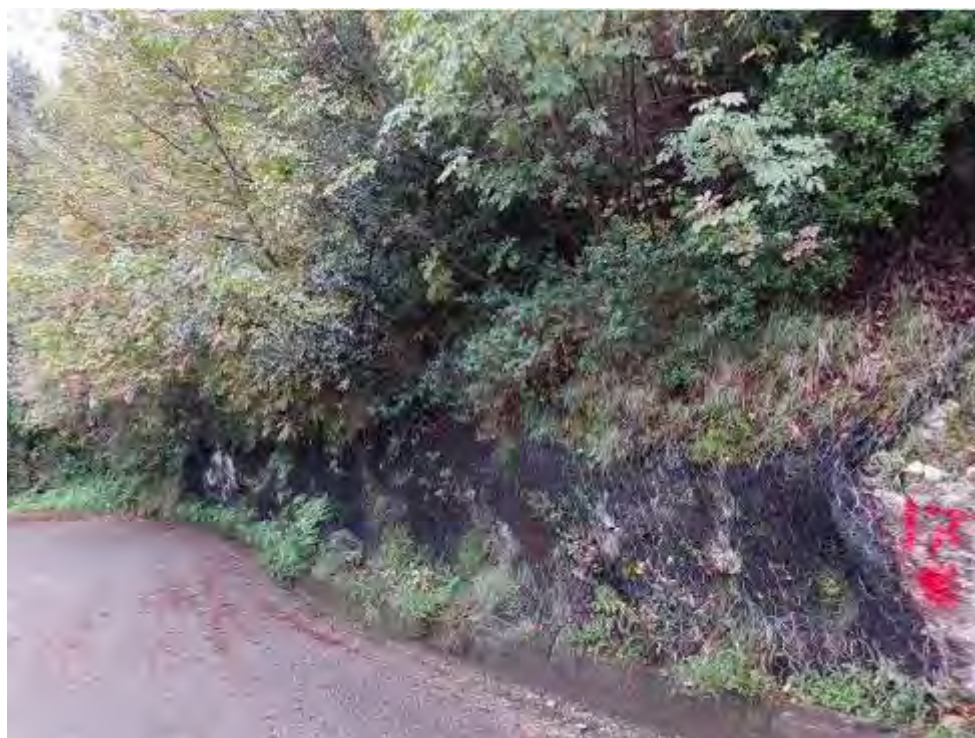
E' presente, realizzata in passato, una rete metallica addossata alla parete.

(foto 48, foto 49, foto 50 e foto 51)

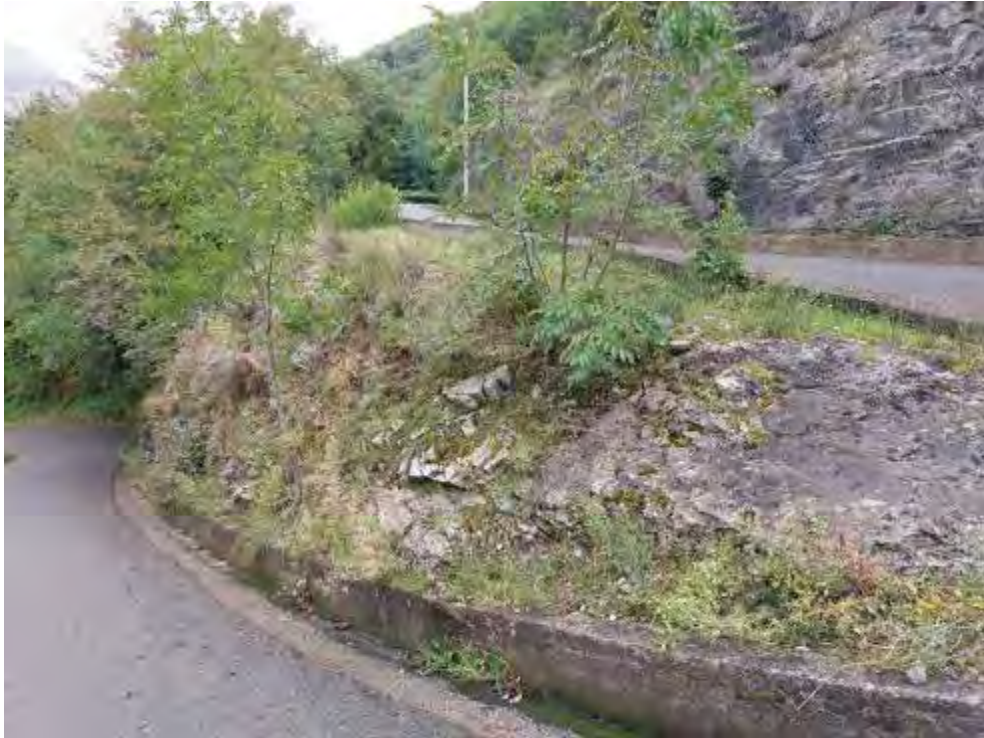
Foto 52

Tornante con scarpata costituita in prevalenza da calcari molto fratturati con giacitura per lo più indistinta. A luoghi presenza di strati a franapoggio (foto 52)
