Comune di Piano di Sorrento

PROGETTO DEFINITIVO ED ESECUTIVO DEI LAVORI DI DISGAGGIO MASSI, CONSOLIDAMENTO COSTONE E REALIZZAZIONE BARRIERE PARAMASSI IN VIA LAVINOLA
LOTTO DI COMPLETAMENTO
 CUP: B13HI9000890001 - CIG: 8657289CE0

<input type="checkbox"/>	STUDIO DI FATTIBILITÀ	<input checked="" type="checkbox"/>	PROGETTO DEFINITIVO	<input type="checkbox"/>	PROGETTO ESECUTIVO		
<input checked="" type="checkbox"/>	STATO DEI LUOGHI		<input type="checkbox"/>	PROGETTO			
<input type="checkbox"/>	GEOLOGIA	<input checked="" type="checkbox"/>	ARCHITETTURA	<input type="checkbox"/>	STRUTTURE	<input type="checkbox"/>	ECONOMICI
<input type="checkbox"/>	SICUREZZA	<input type="checkbox"/>	TECNICO PRESTAZIONALI				
OPERATORE ECONOMICO ESTERNO (EVENTUALE) TIMBRO E FIRMA		OPERATORE ECONOMICO ESTERNO (EVENTUALE) TIMBRO E FIRMA		OPERATORE ECONOMICO ESTERNO (EVENTUALE) TIMBRO E FIRMA		OPERATORE ECONOMICO ESTERNO (EVENTUALE) TIMBRO E FIRMA	
ELABORATO	TAVOLA n.	DESCRIZIONE DELLA TAVOLA				SCALA	
DESCRITTIVO	A00	Elenco elaborati				-	
		P.E.	P.	E.D.	S. I.	DATA	
						Nov. 2021

<input type="checkbox"/>	STUDIO DI FATTIBILITÀ	<input checked="" type="checkbox"/>	PROGETTO DEFINITIVO	<input type="checkbox"/>

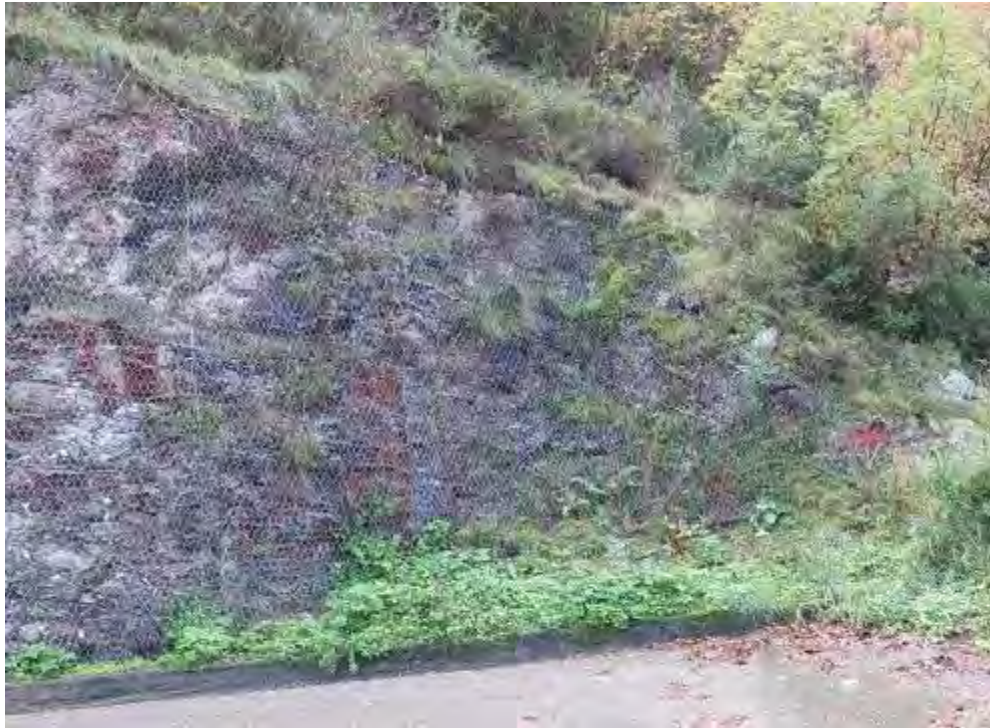
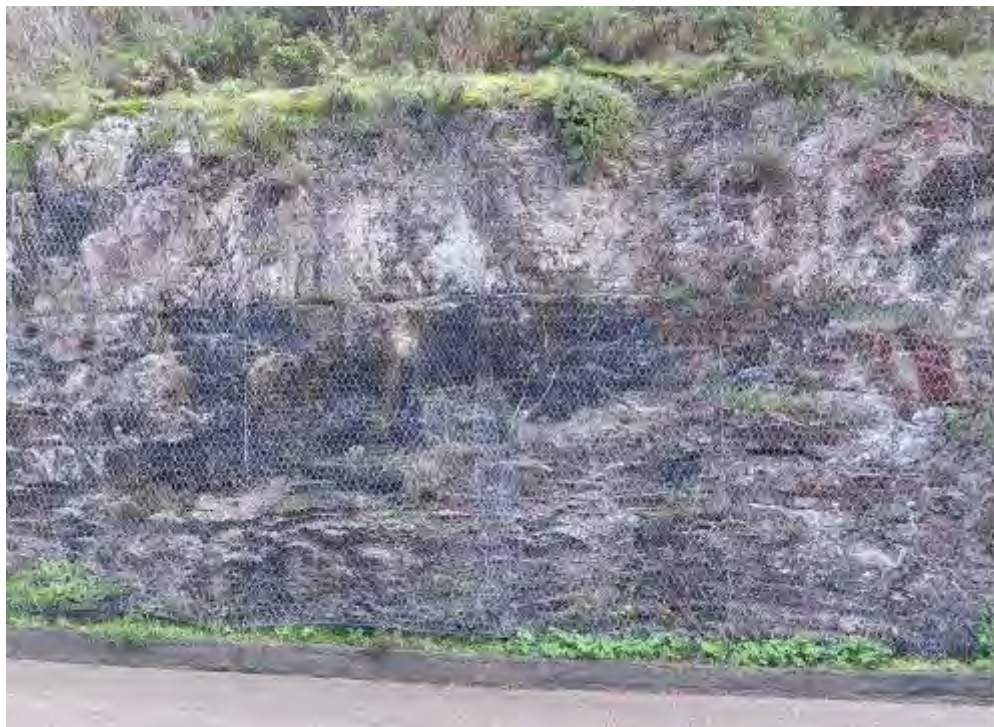
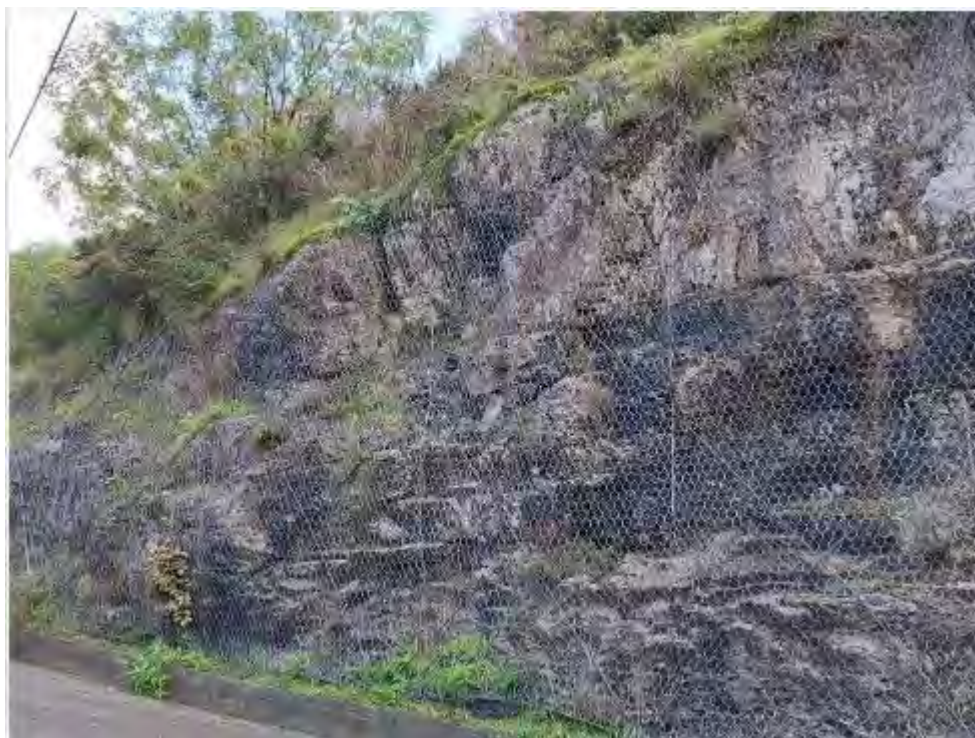
Versante già oggetto di consolidamento nei lotti precedenti facenti capo al Progetto definitivo. L'intervento è consistito nella messa in opera di reti metalliche a doppia torsione con impianto di rafforzamento corticale. (foto 53, foto 54, foto 55 e foto 56)

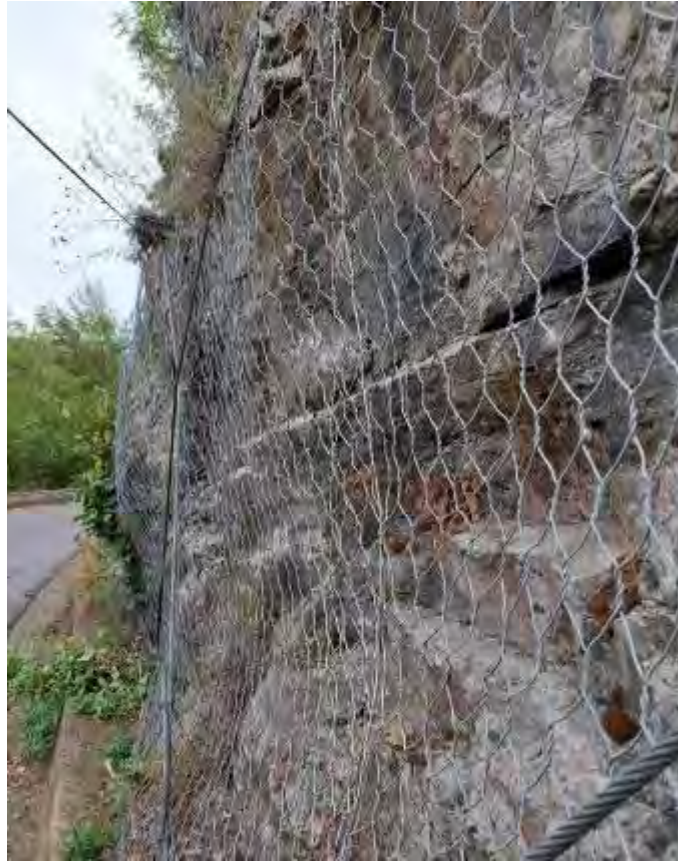
Foto 57

Il tutto risulta in buone condizioni di conservazione ed efficiente (foto 57 e foto 58).

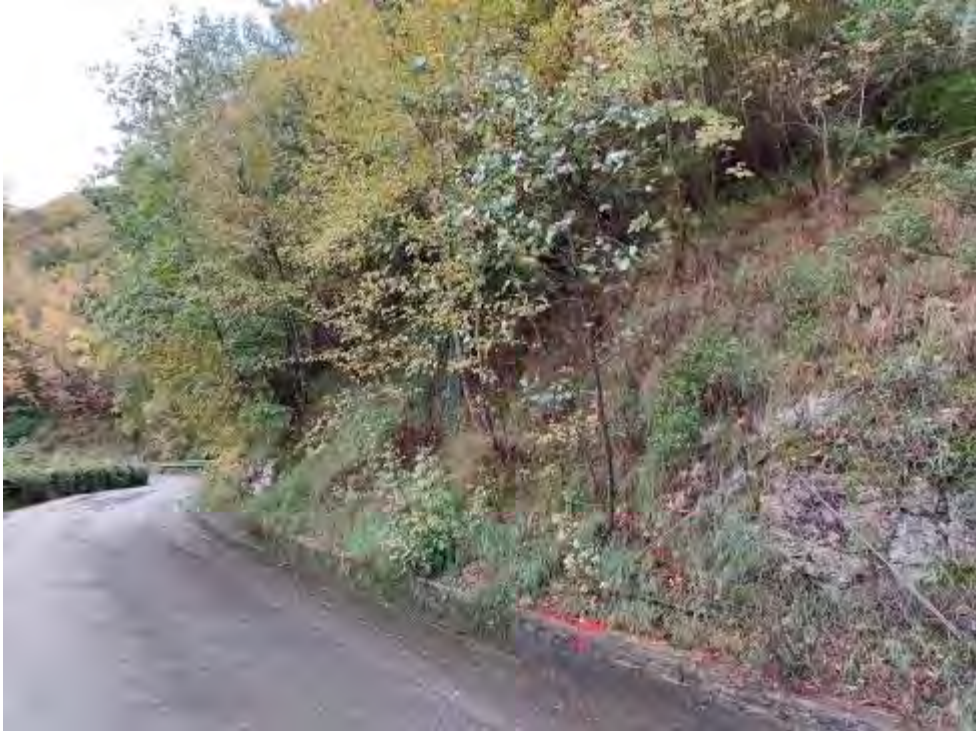
Foto 59

Tratto di versante con scarpata di modesta altezza (3 – 4 m) in detrito di falda con spuntoni di roccia. La pendenza del versante è compresa, mediamente, tra 45° e 60°.

(foto 59 e foto 60).

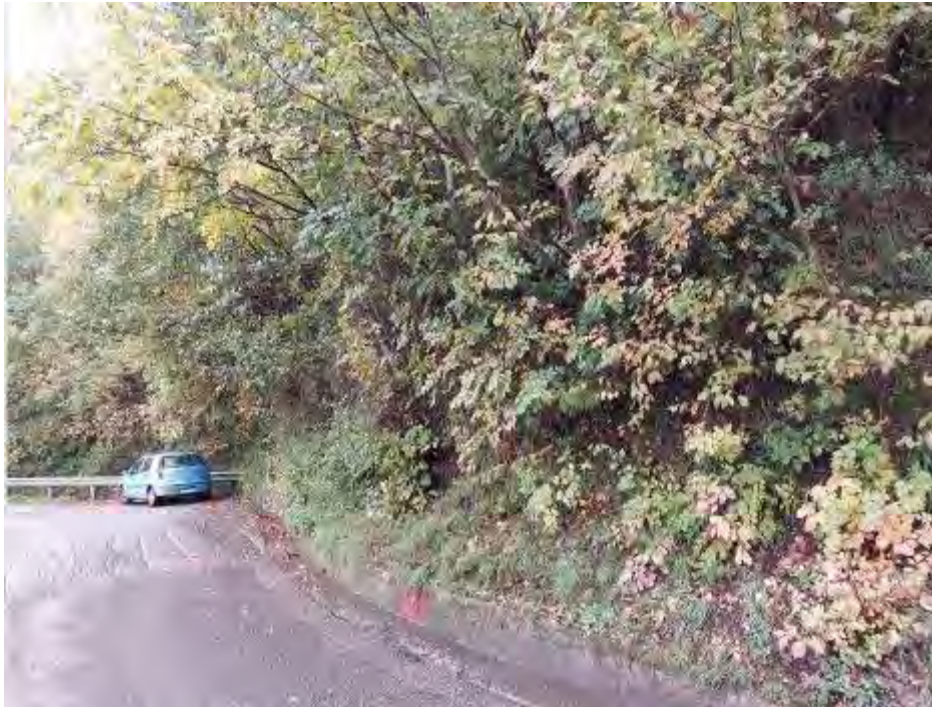
Foto 61

Tratto XX: da pt 20 a pt 21 - da m 645,7 a m 663,2 ✧ lungh. 17,5
Tratto di scarpata in detrito di falda, con scarsa matrice piroclastica protetto con rete metallica e con rafforzamento corticale, il tutto in buone condizioni di conservazione ed efficienti. (foto 61, foto 62, foto 63)

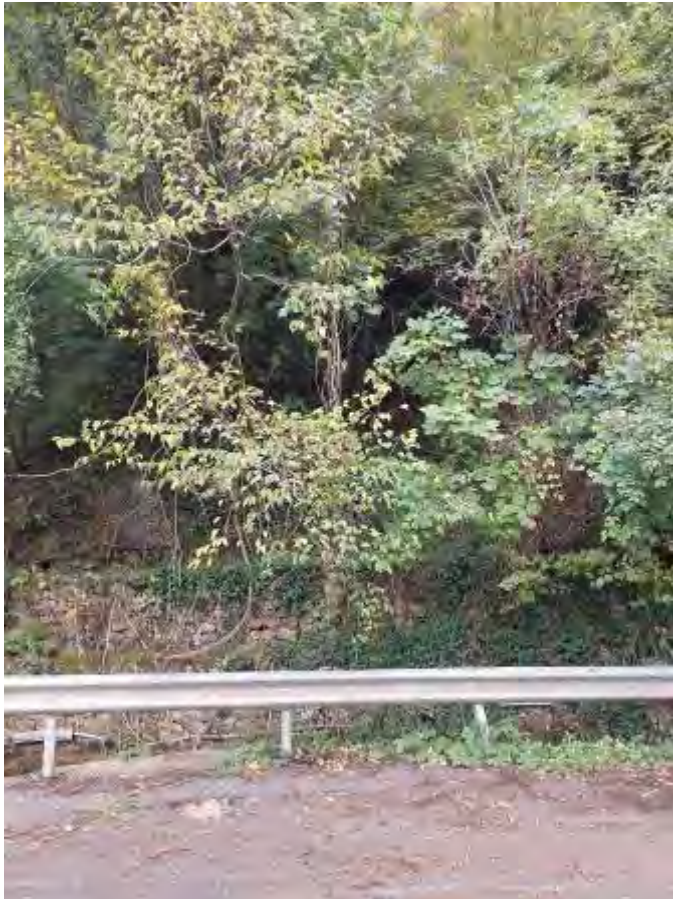
Foto 64

Vallecola torrentizia in
terreni detritico-
piroclastici sistemata
con gabbioni in pietrame
calcareo in buone
condizioni di
conservazione

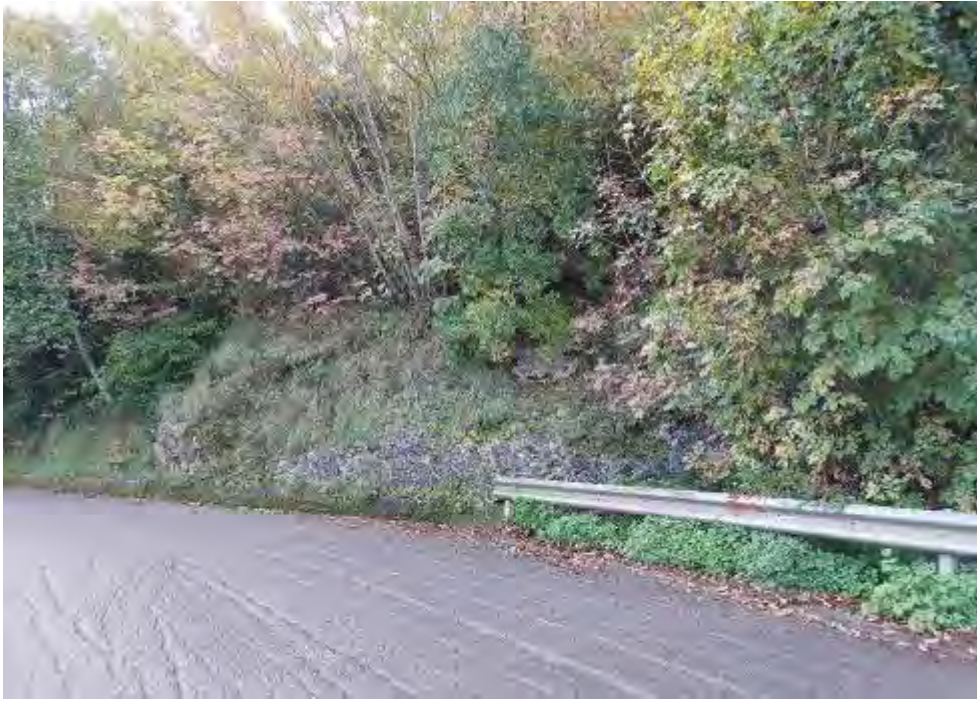
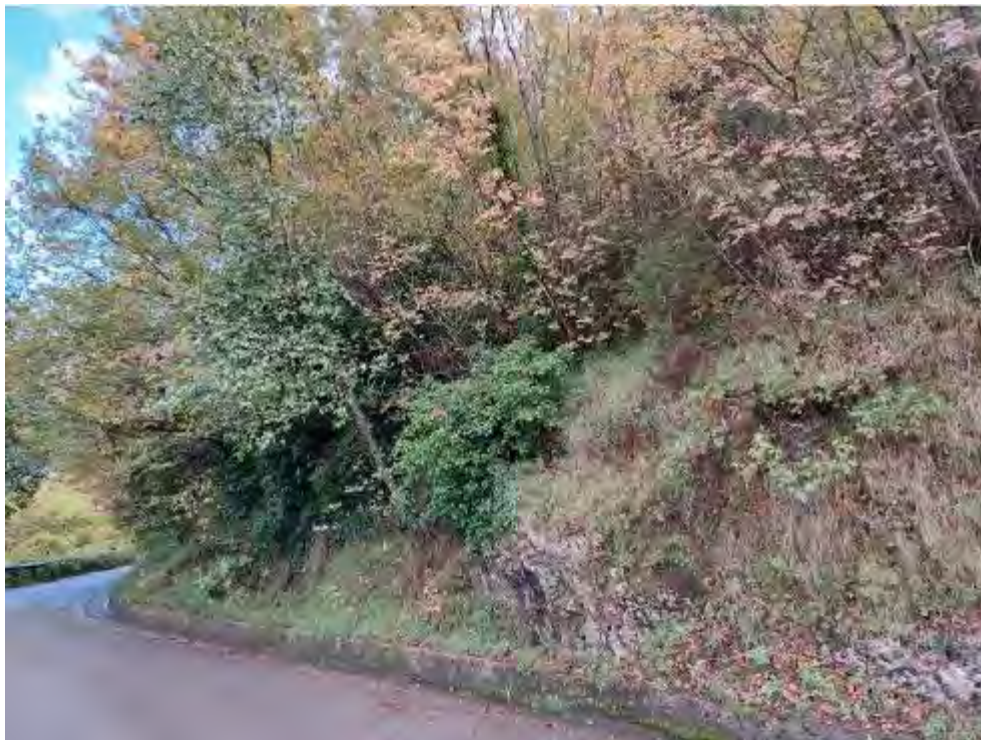
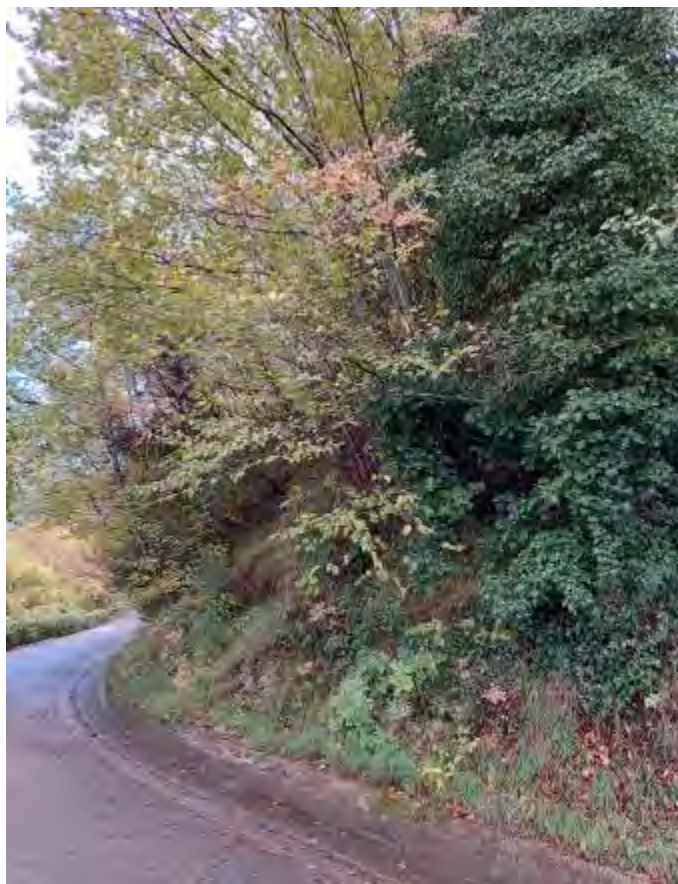
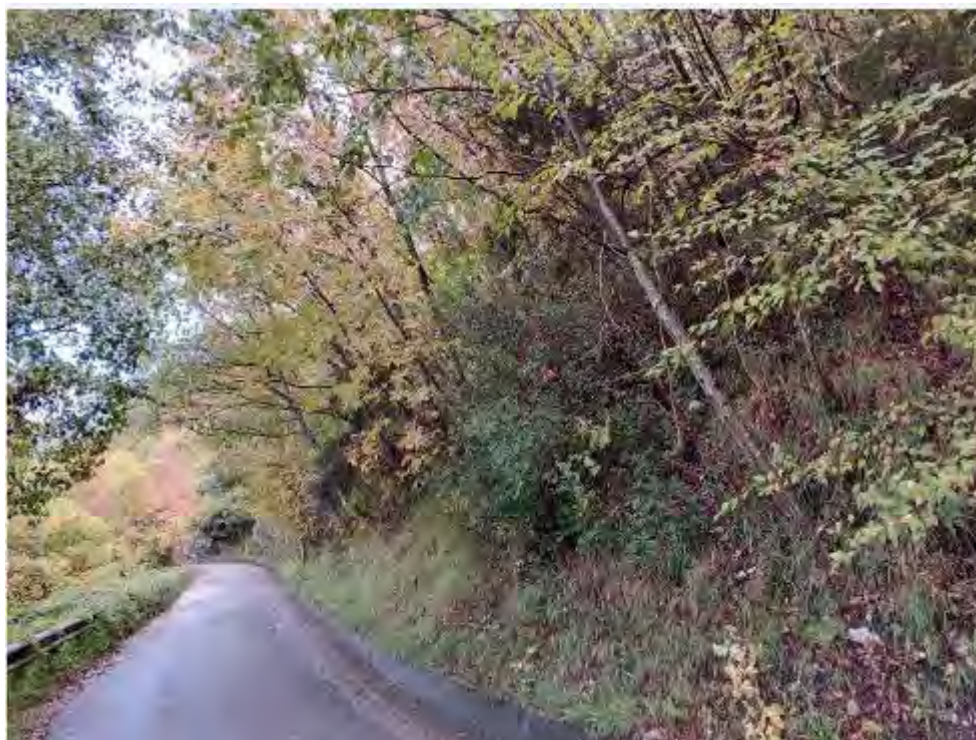
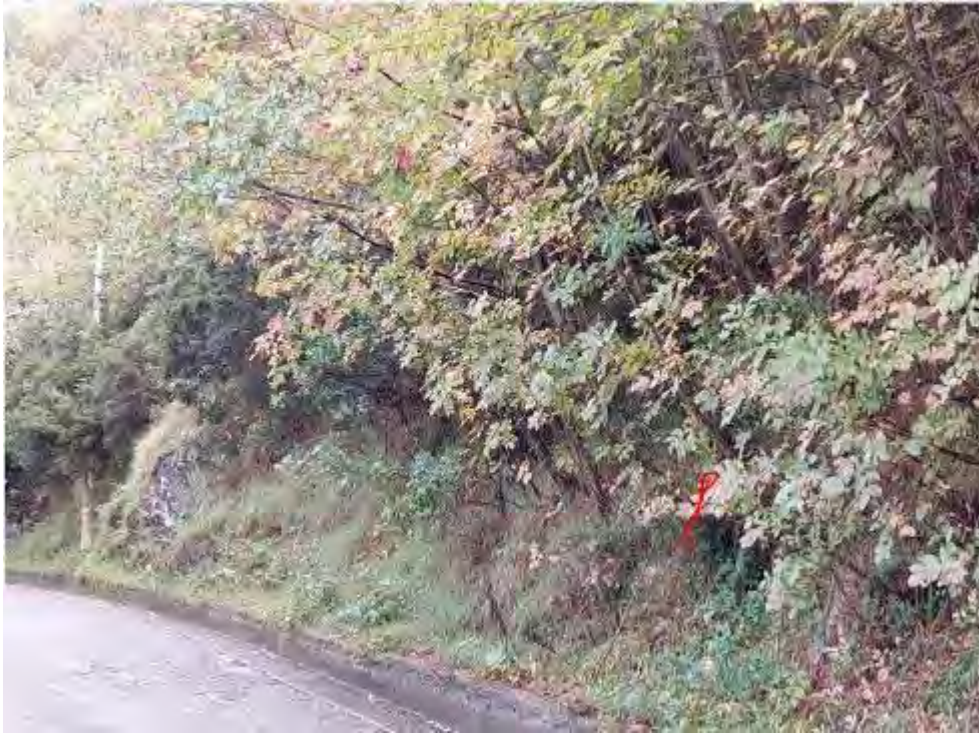
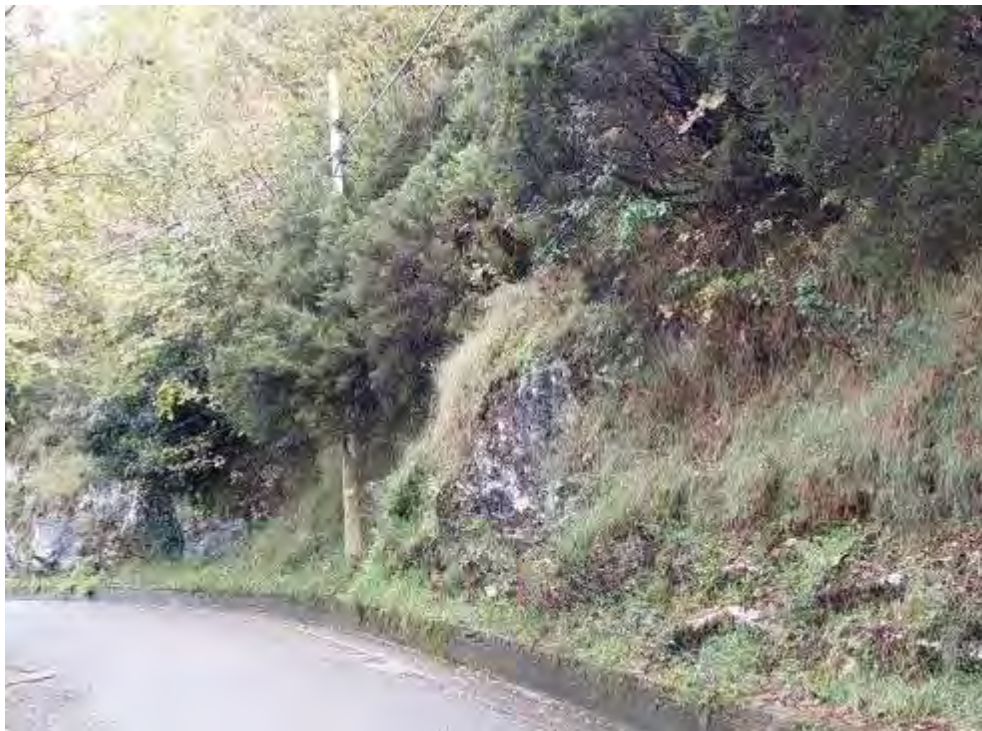
Tratto XXII: da pt 22 a pt 23 - da m 679,20 a m 785,2 ✧ lungh. 106,0 m
Scarpata a ridosso della sede stradale di modesta altezza, in detrito di falda a tratti stratificato costituito da brecce calcaree di varie dimensioni in scarsa matrice piroclastica. A luoghi affiorano spuntoni e banchi di roccia calcarea stratificata.
(foto da 67 a foto 76)

Il tratto considerato è caratterizzato da scarpate di modesta altezza costituita, inizialmente, da affioramenti calcarei molto fratturati (foto 67 e foto 68), quindi, con maggiore altezza, da versante con diaclasi variamente orientate. E presente una faglia trascorrente che condiziona la struttura carbonatica avendo generato blocchi subverticali e guglie. (foto da 83 a 87)

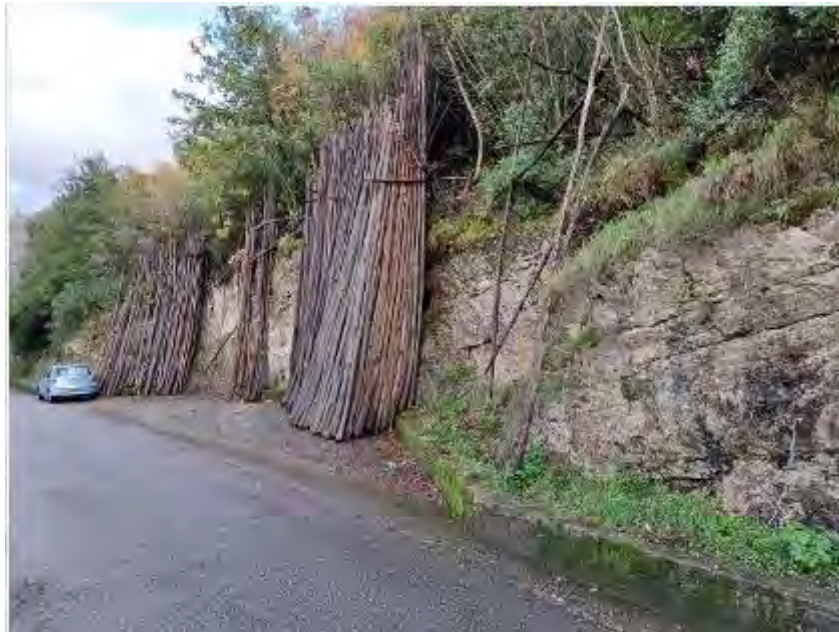
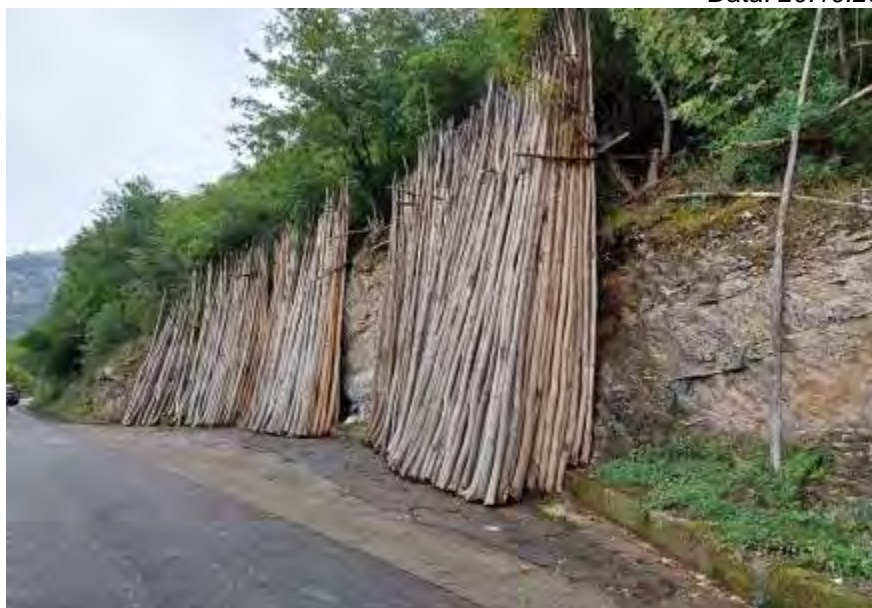
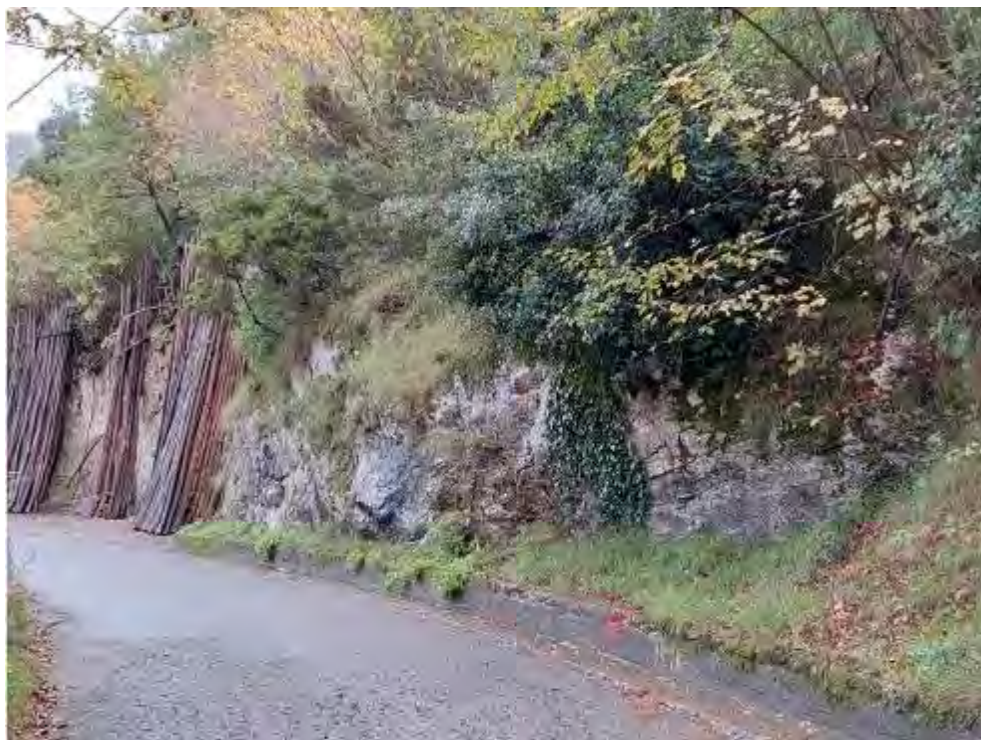
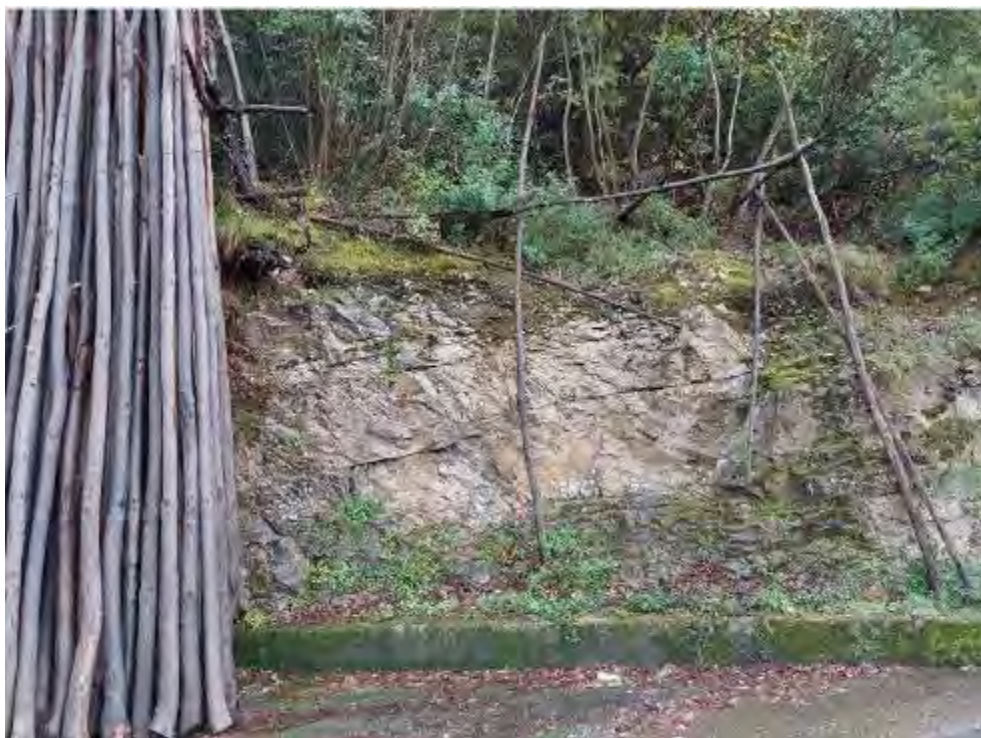
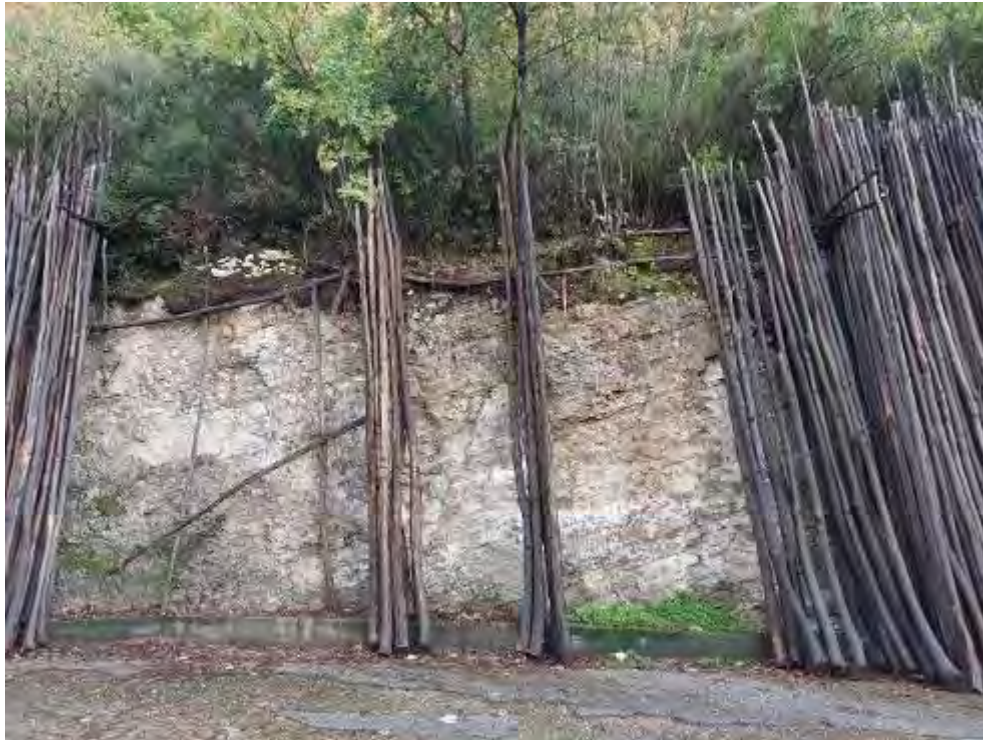
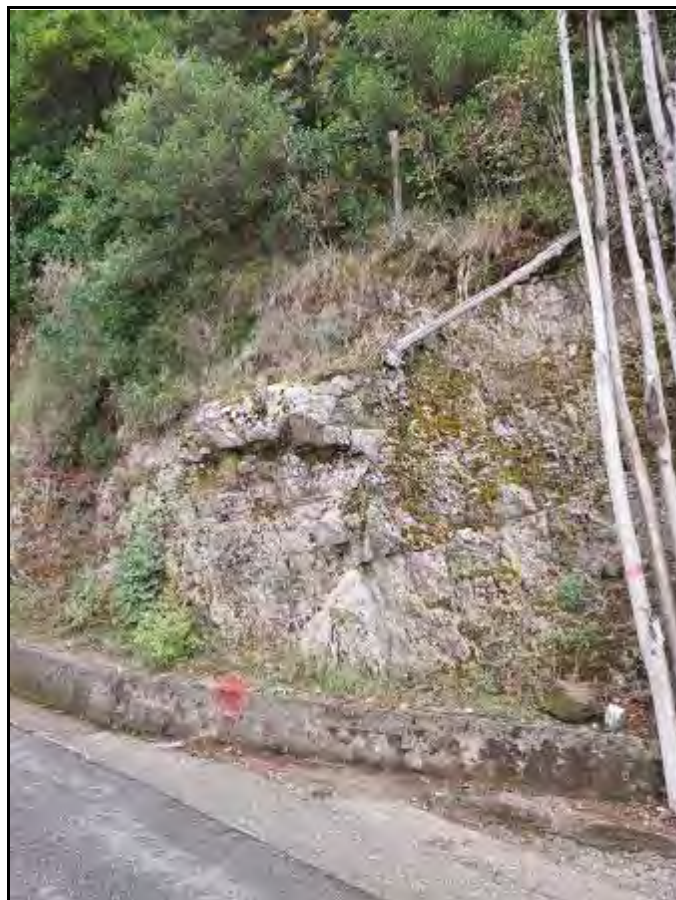
Tratto XXIII: da pt 23 a pt 24 - da m 785,2 a m 833,0 ✧ lungh. 47,8 m
Rientranza della sede stradale ottenuta mediante sbancamento della scarpata costituita da roccia calcarea stratificata. In tal modo si è ottenuta una parete subverticale con altezza di circa 6 m che non presenta particolari problemi di instabilità. Sul ciglio è impiantata una vegetazione arbustiva con qualche apparato radicale di vegetazione arborea il cui sviluppo ha degradato la roccia al punto da destabilizzare blocchi calcarei predisponendoli al crollo e/o al ribaltamento. Scarso è lo spessore della copertura piroclastica (da foto 77 a foto 82)

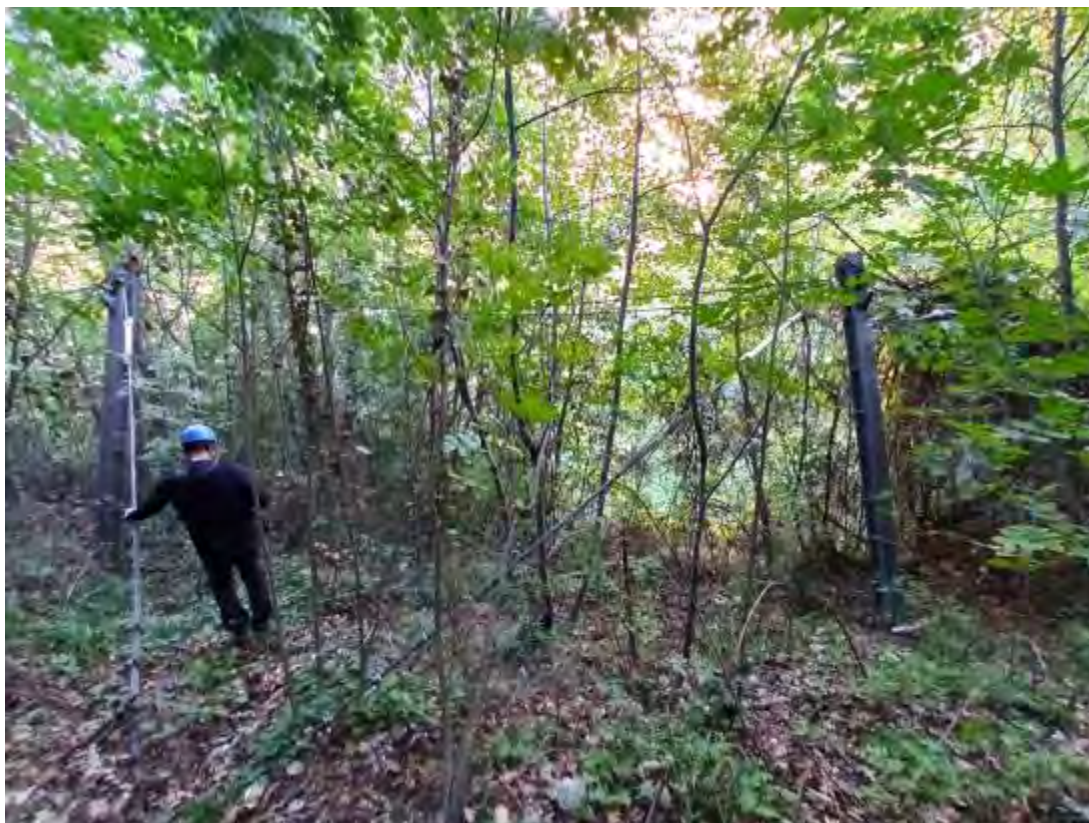
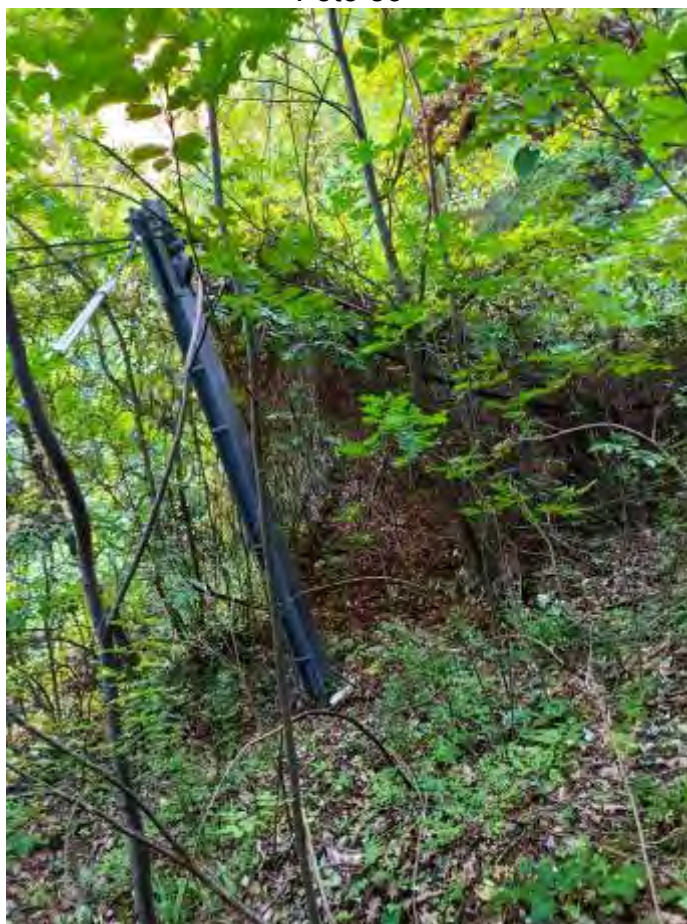
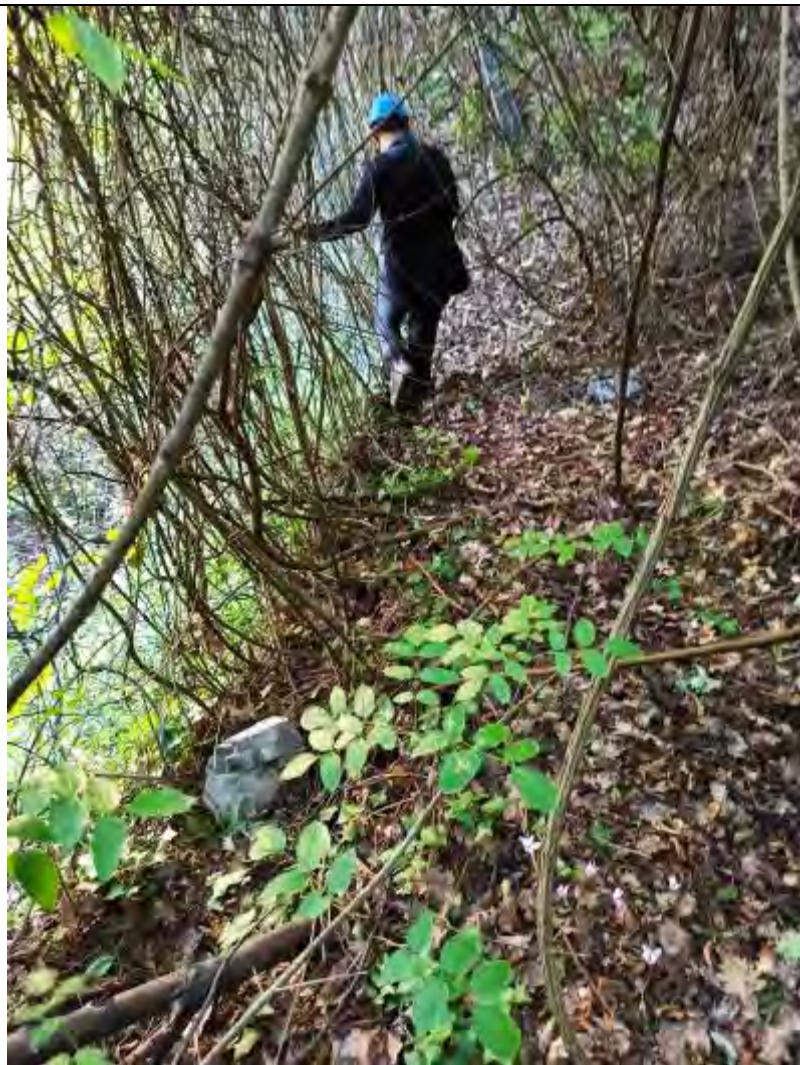
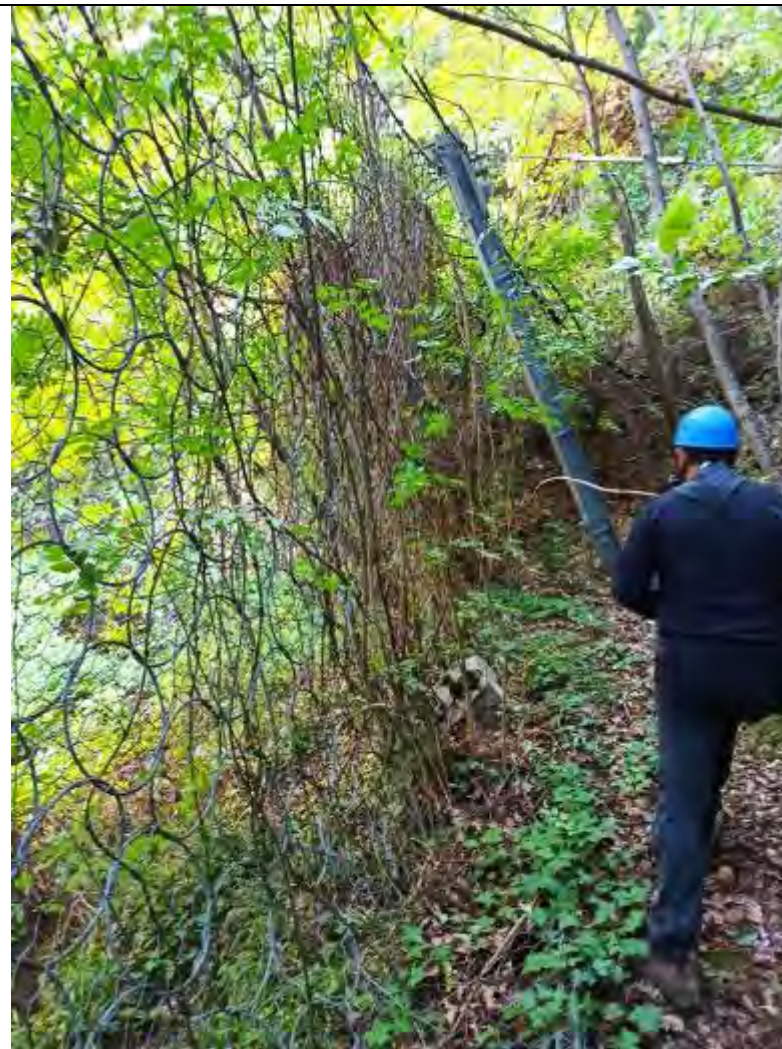
Tratto di **barriera paramassi a quota circa 265 m slmm** (foto da 88 a 92) realizzata nell'ambito del Progetto Esecutivo III Lotto "Disgaggio massi pericolanti, consolidamento costone, realizzazione barriera paramassi in Via Lavinola" (progetto a cura di Idrogeo S.r.l.; Committente Comune di Piano di Sorrento). I vari dettagli degli elementi significativi dell'opera mostrano sostanzialmente come la stessa risulti in buone condizioni (foto 93)

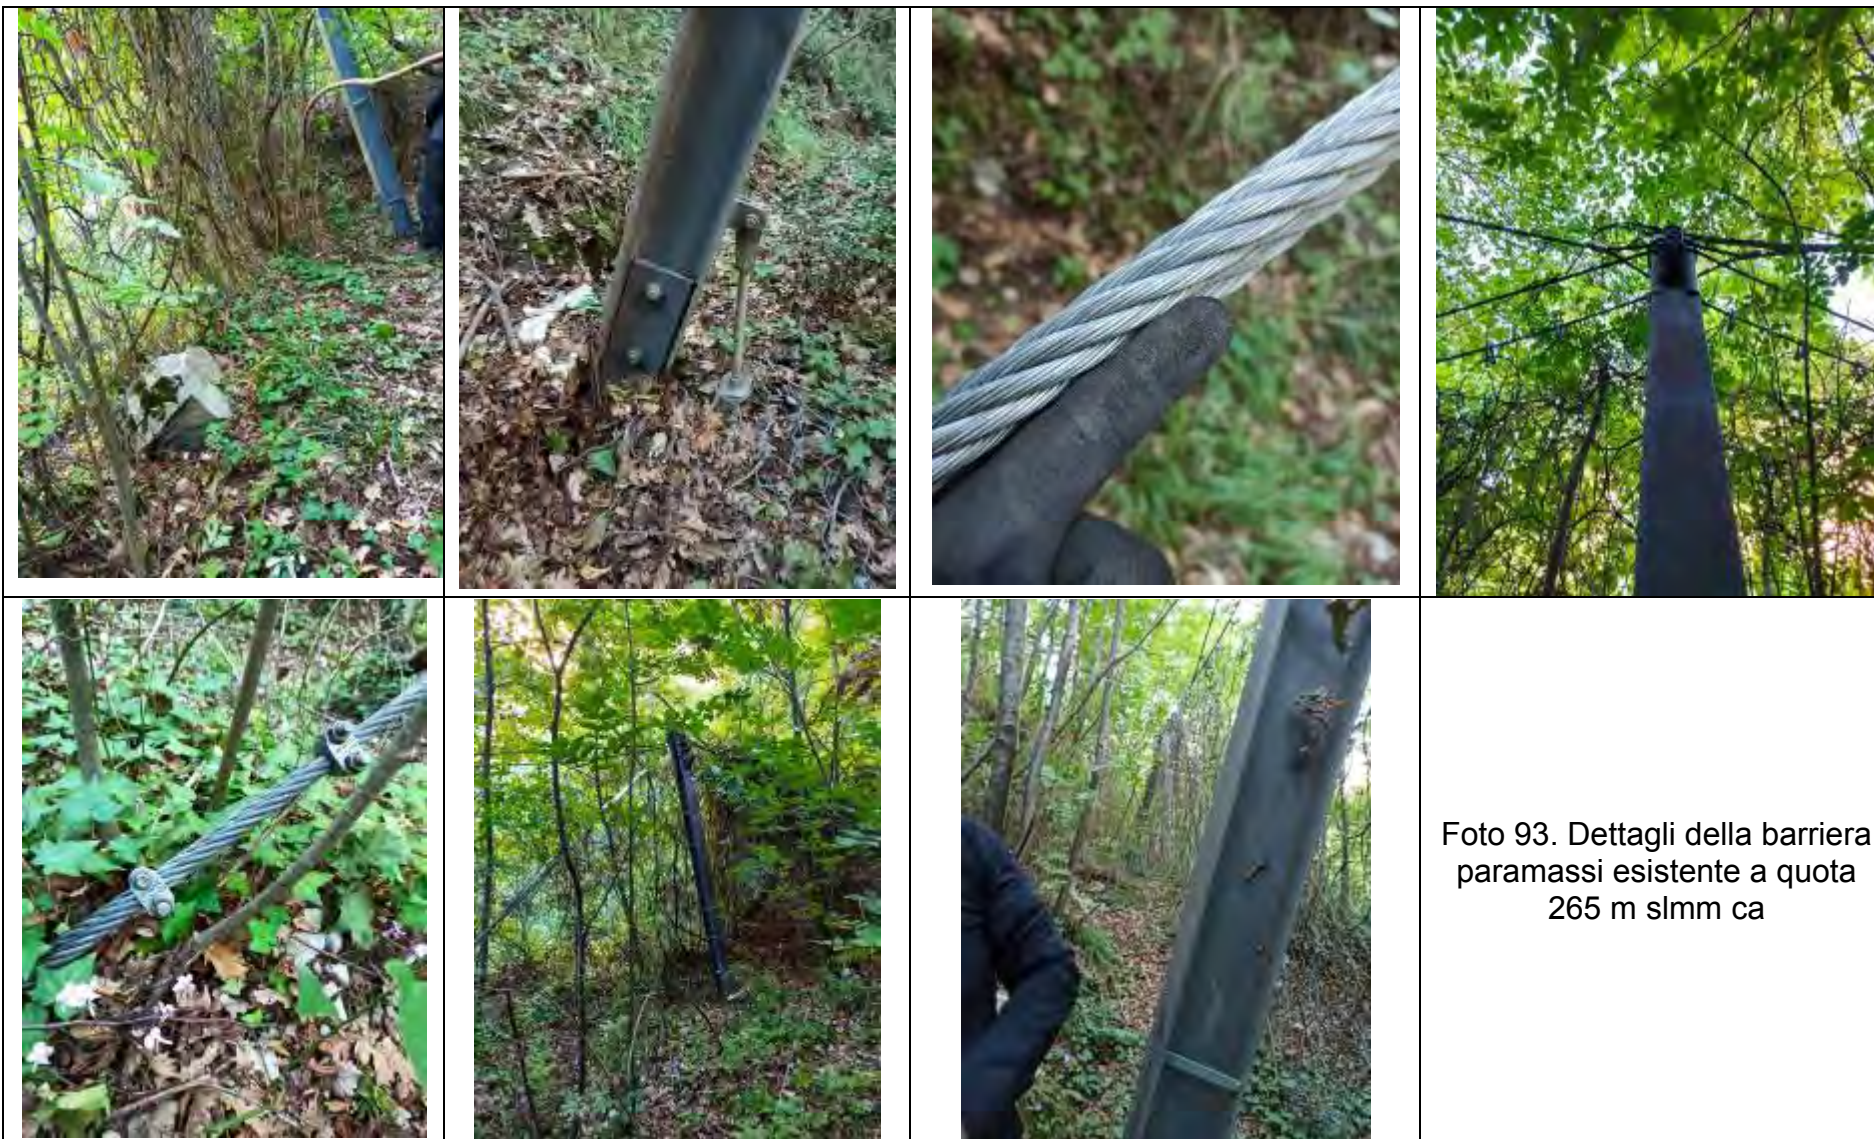
Foto 93. Dettagli della barriera paramassi esistente a quota 265 m slmm ca

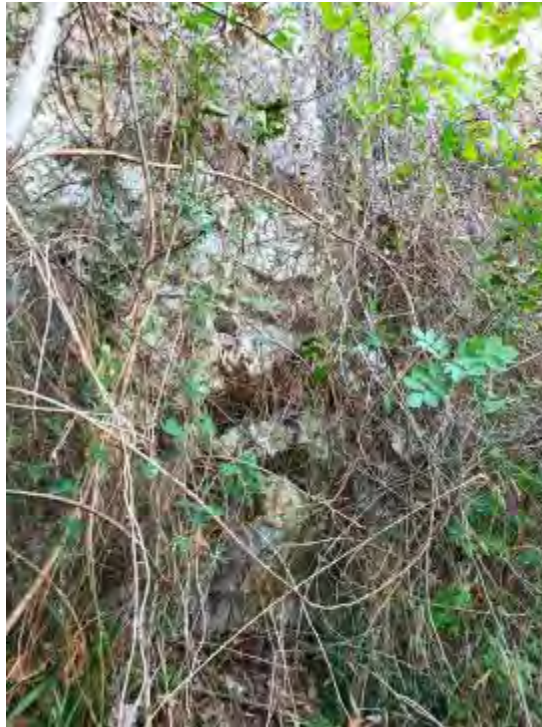
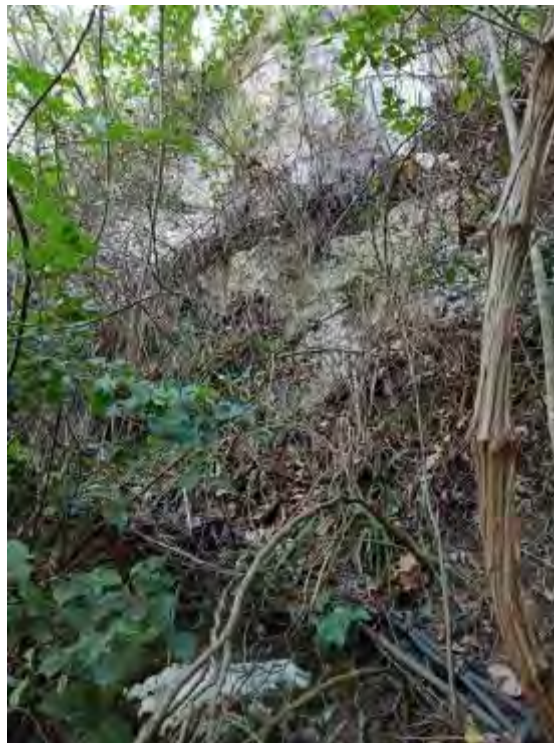
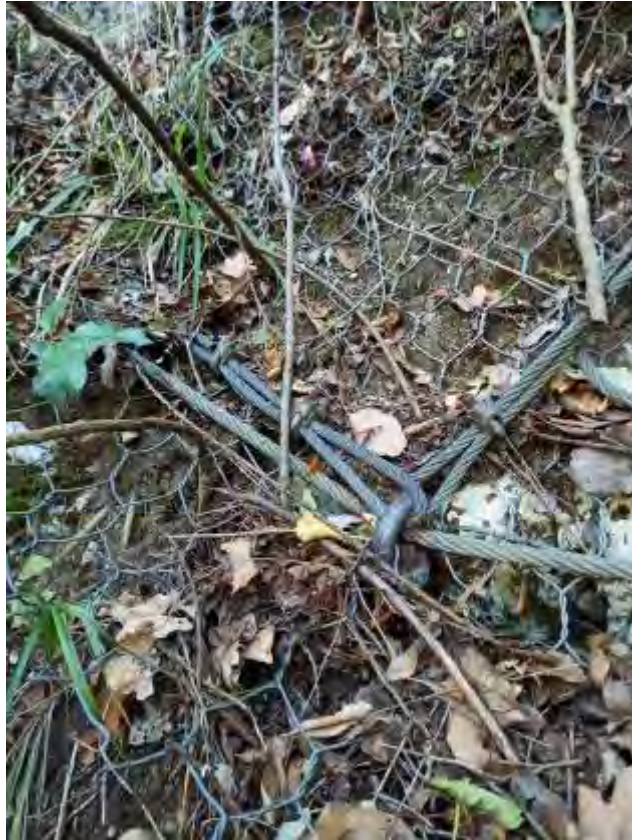
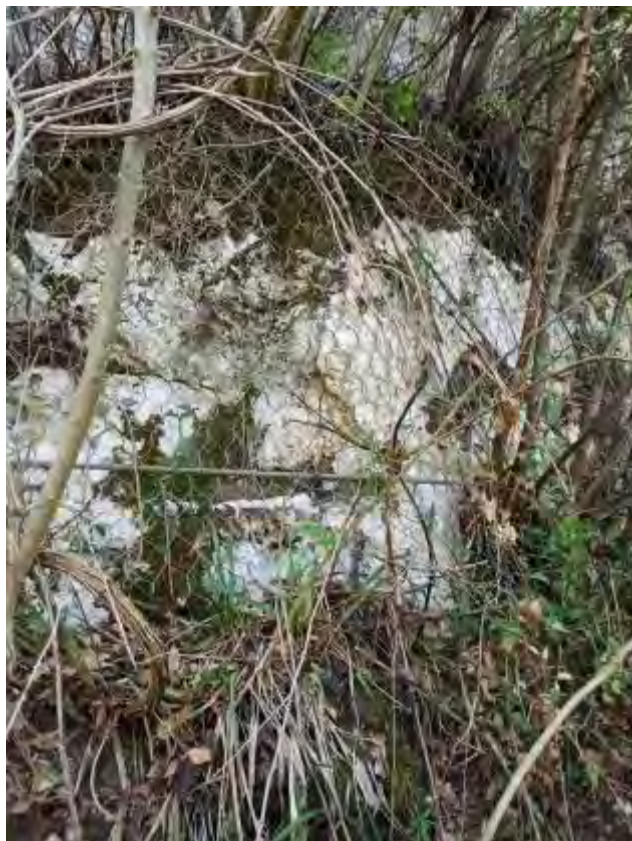
Sistemazione con **rete in aderenza del settore di versante L-M**, realizzata nell'ambito del Progetto Esecutivo I Lotto "Disgaggio massi pericolanti, consolidamento costone, realizzazione barriera paramassi in Via Lavinola" (a cura di Idrogeo S.r.l. e Studio Tecnico DeCa; Committente Comune di Piano di Sorrento). L'opera risulta in buone condizioni e pertanto ancora efficiente (foto da 94 a 98)

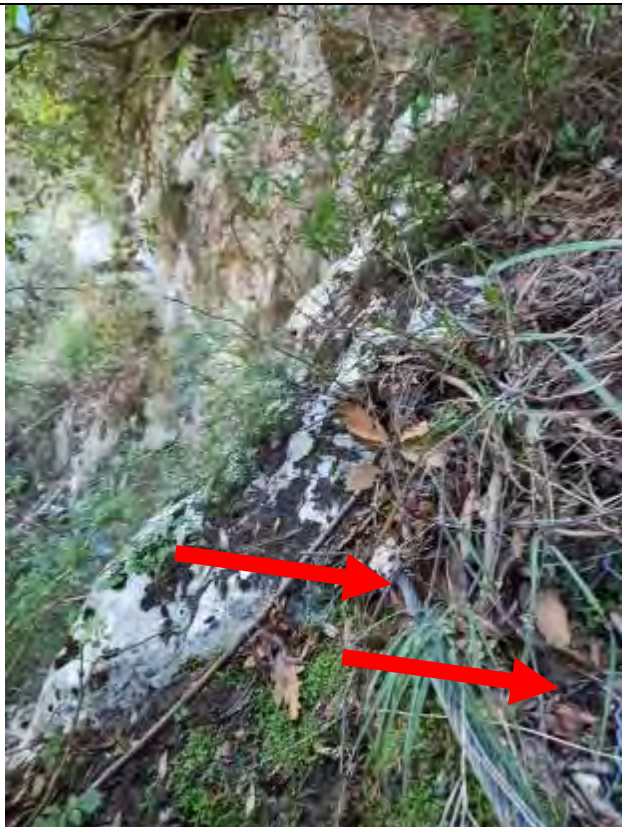
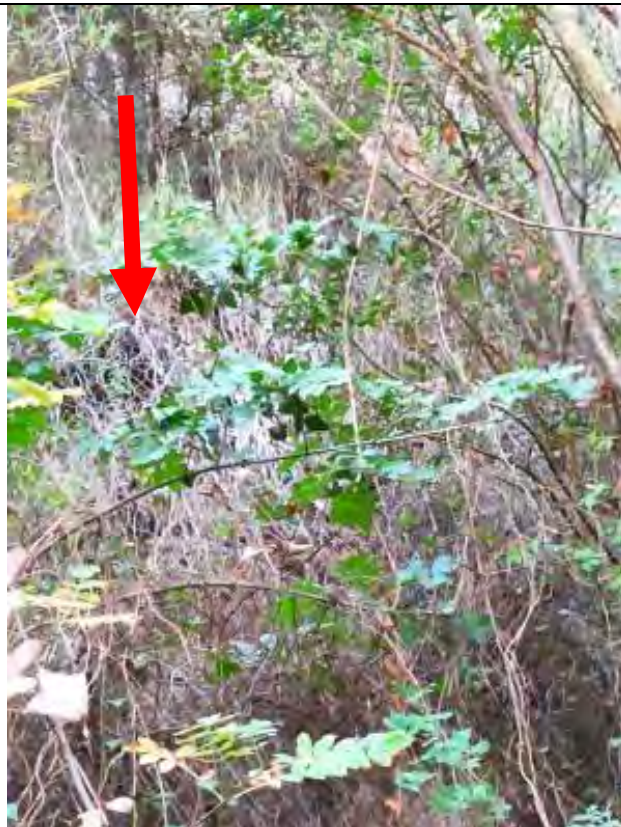
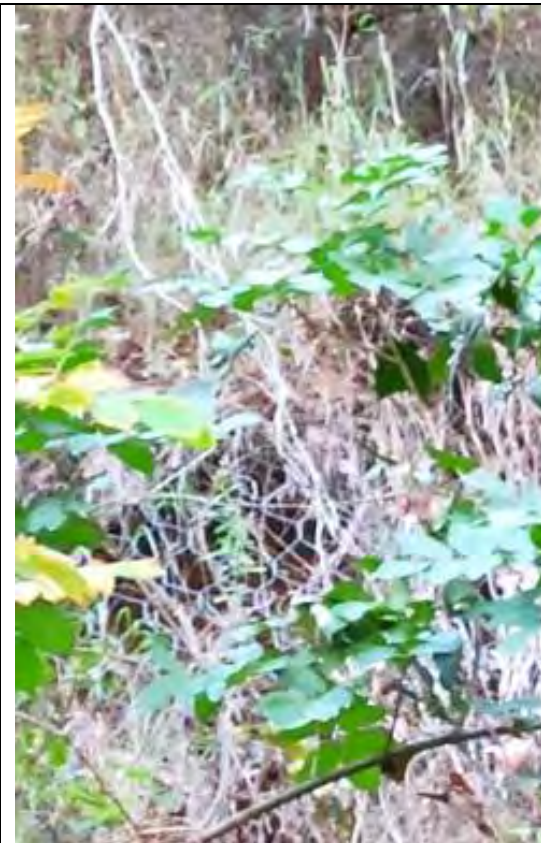
Sistemazione con **rete in aderenza del settore di versante I**, realizzata nell'ambito del Progetto Esecutivo I Lotto "Disgaggio massi pericolanti, consolidamento costone, realizzazione barriera paramassi in Via Lavinola" (a cura di Idrogeo S.r.l. e Studio Tecnico DeCa; Committente Comune di Piano di Sorrento). L'opera, seppur fortemente obliterata dalla vegetazione rampicante, risulta in buone condizioni e pertanto ancora efficiente (foto da 99 a 101)
