Comune di Piano di Sorrento

PROGETTO DEFINITIVO ED ESECUTIVO DEI LAVORI DI DISGAGGIO MASSI, CONSOLIDAMENTO COSTONE E REALIZZAZIONE BARRIERE PARAMASSI IN VIA LAVINOLA
LOTTO DI COMPLETAMENTO
 CUP: B13HI9000890001 - CIG: 8657289CE0

<input type="checkbox"/>	STUDIO DI FATTIBILITÀ	<input checked="" type="checkbox"/>	PROGETTO DEFINITIVO	<input type="checkbox"/>	PROGETTO ESECUTIVO		
<input checked="" type="checkbox"/>	STATO DEI LUOGHI		<input type="checkbox"/>	PROGETTO			
<input type="checkbox"/>	GEOLOGIA	<input checked="" type="checkbox"/>	ARCHITETTURA	<input type="checkbox"/>	STRUTTURE	<input type="checkbox"/>	ECONOMICI
<input type="checkbox"/>	SICUREZZA	<input type="checkbox"/>	TECNICO PRESTAZIONALI				
OPERATORE ECONOMICO ESTERNO (EVENTUALE) TIMBRO E FIRMA		OPERATORE ECONOMICO ESTERNO (EVENTUALE) TIMBRO E FIRMA		OPERATORE ECONOMICO ESTERNO (EVENTUALE) TIMBRO E FIRMA		OPERATORE ECONOMICO ESTERNO (EVENTUALE) TIMBRO E FIRMA	
ELABORATO	TAVOLA n.	DESCRIZIONE DELLA TAVOLA				SCALA	
DESCRITTIVO	A00	Elenco elaborati				-	
		P.E.	P.	E.D.	S. I.	DATA	
						Nov. 2021

<input type="checkbox"/>	STUDIO DI FATTIBILITÀ	<input checked="" type="checkbox"/>	PROGETTO DEFINITIVO	<input type="checkbox"/>

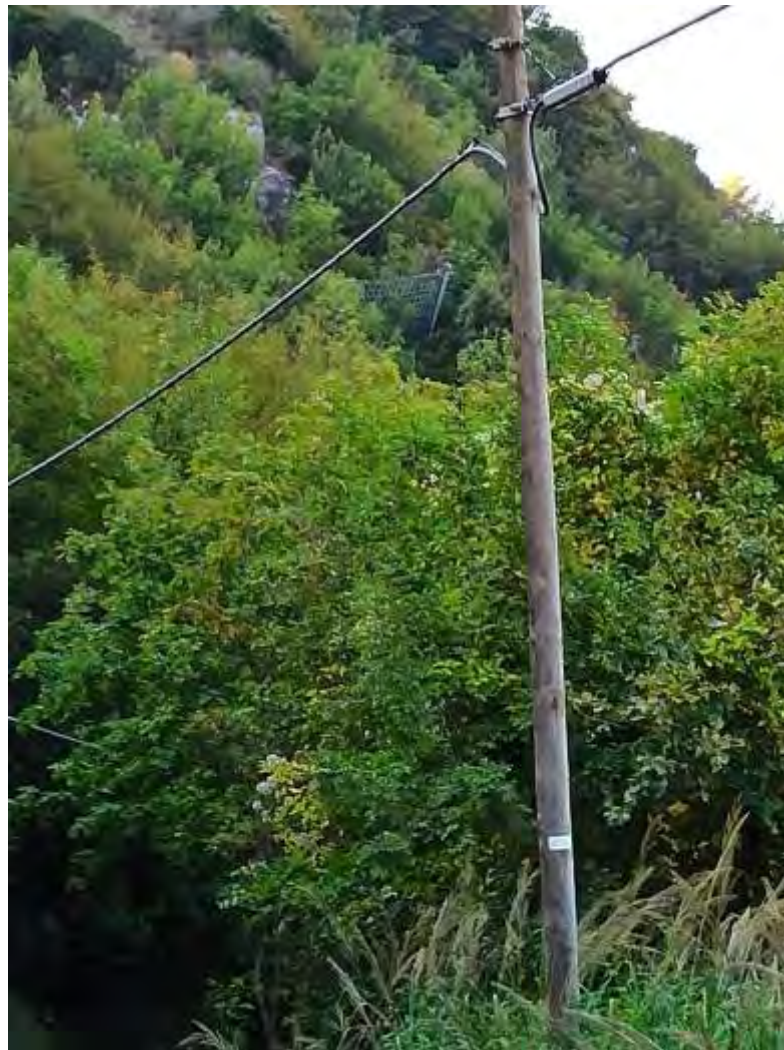
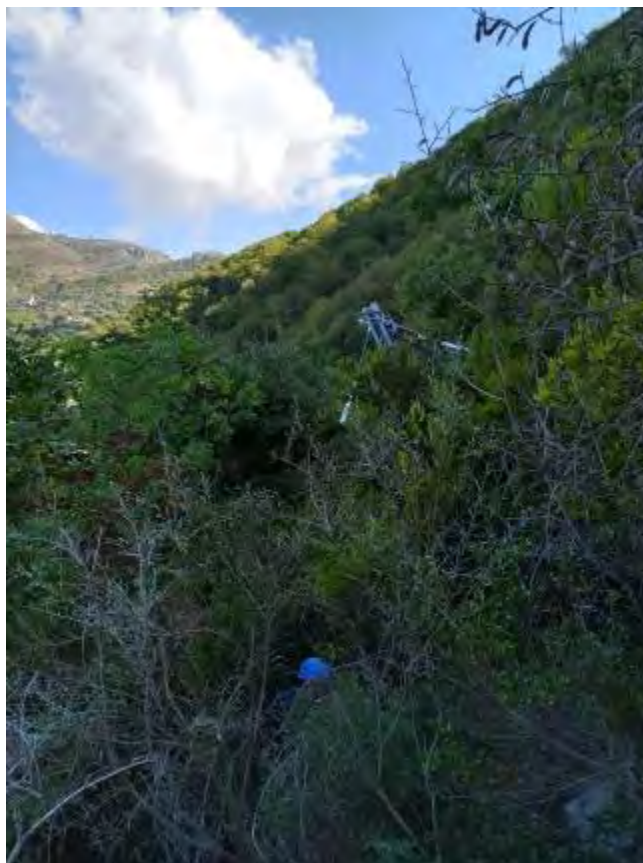
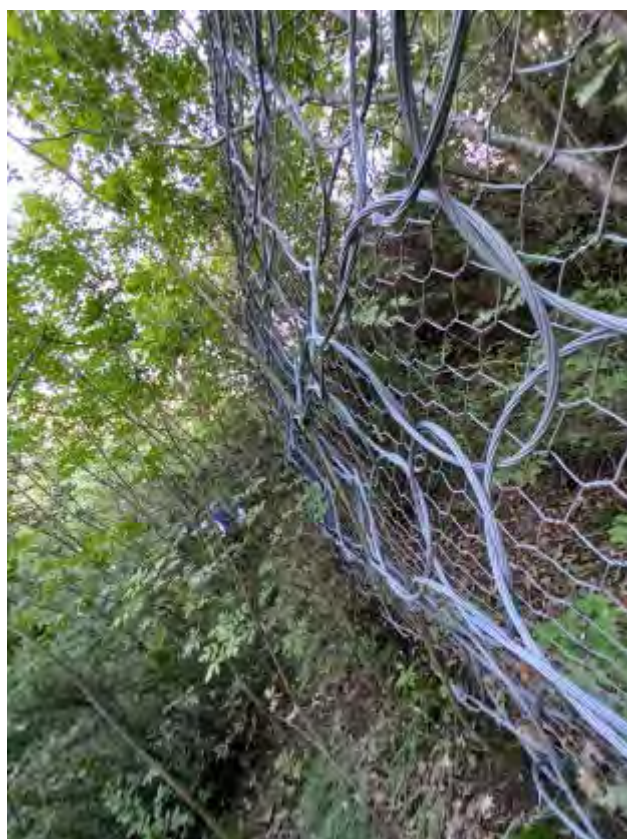
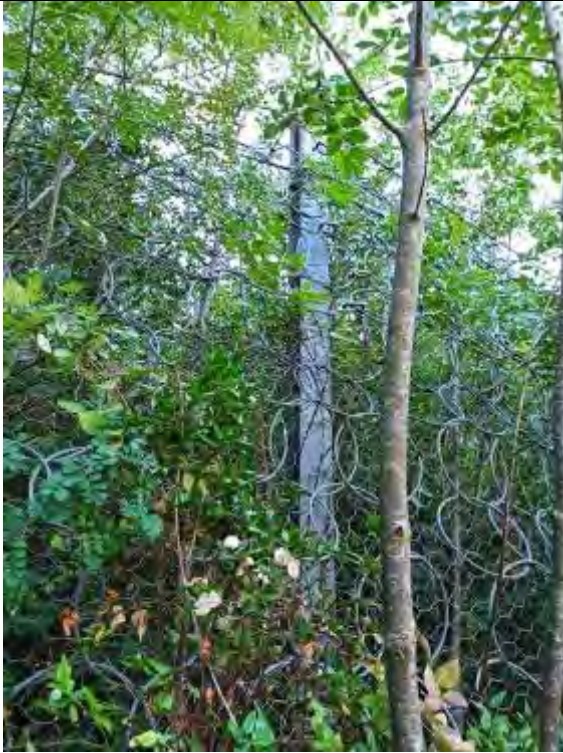
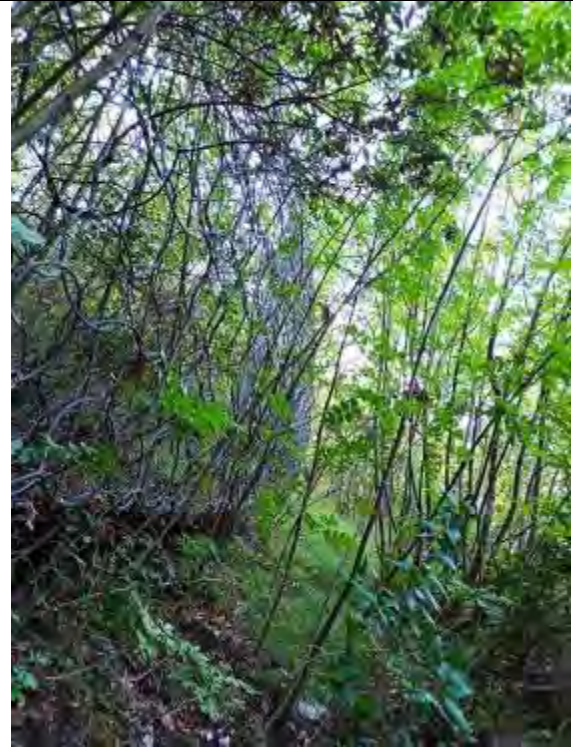
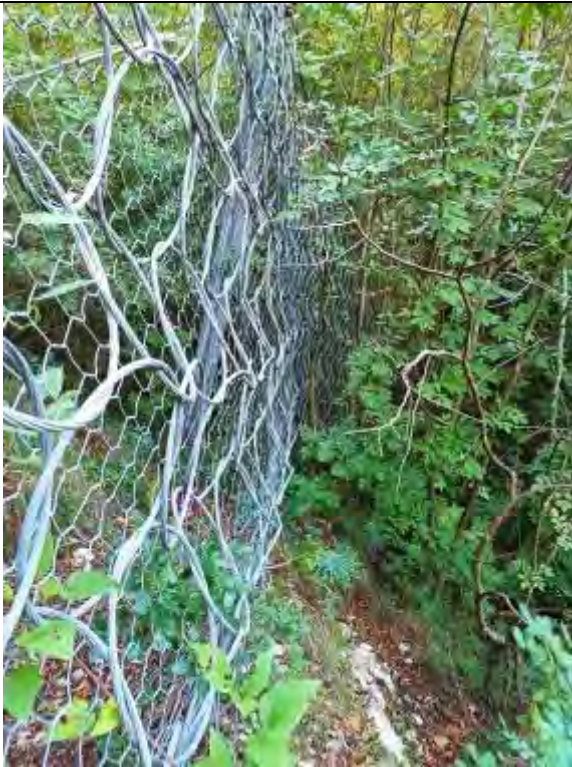
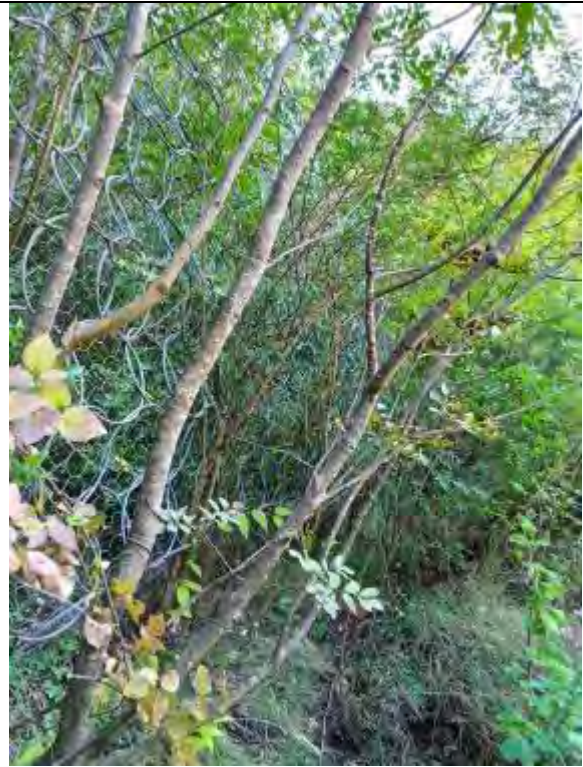
Tratto di **barriera paramassi a quota circa 345 m slmm** (foto da 102 a 108) realizzata nell'ambito del Progetto Esecutivo III Lotto "Disgaggio massi pericolanti, consolidamento costone, realizzazione barriera paramassi in Via Lavinola" (progetto a cura di Idrogeo S.r.l.; Committente Comune di Piano di Sorrento). I vari dettagli degli elementi significativi dell'opera mostrano sostanzialmente come la stessa risulti in buone condizioni (foto 109).

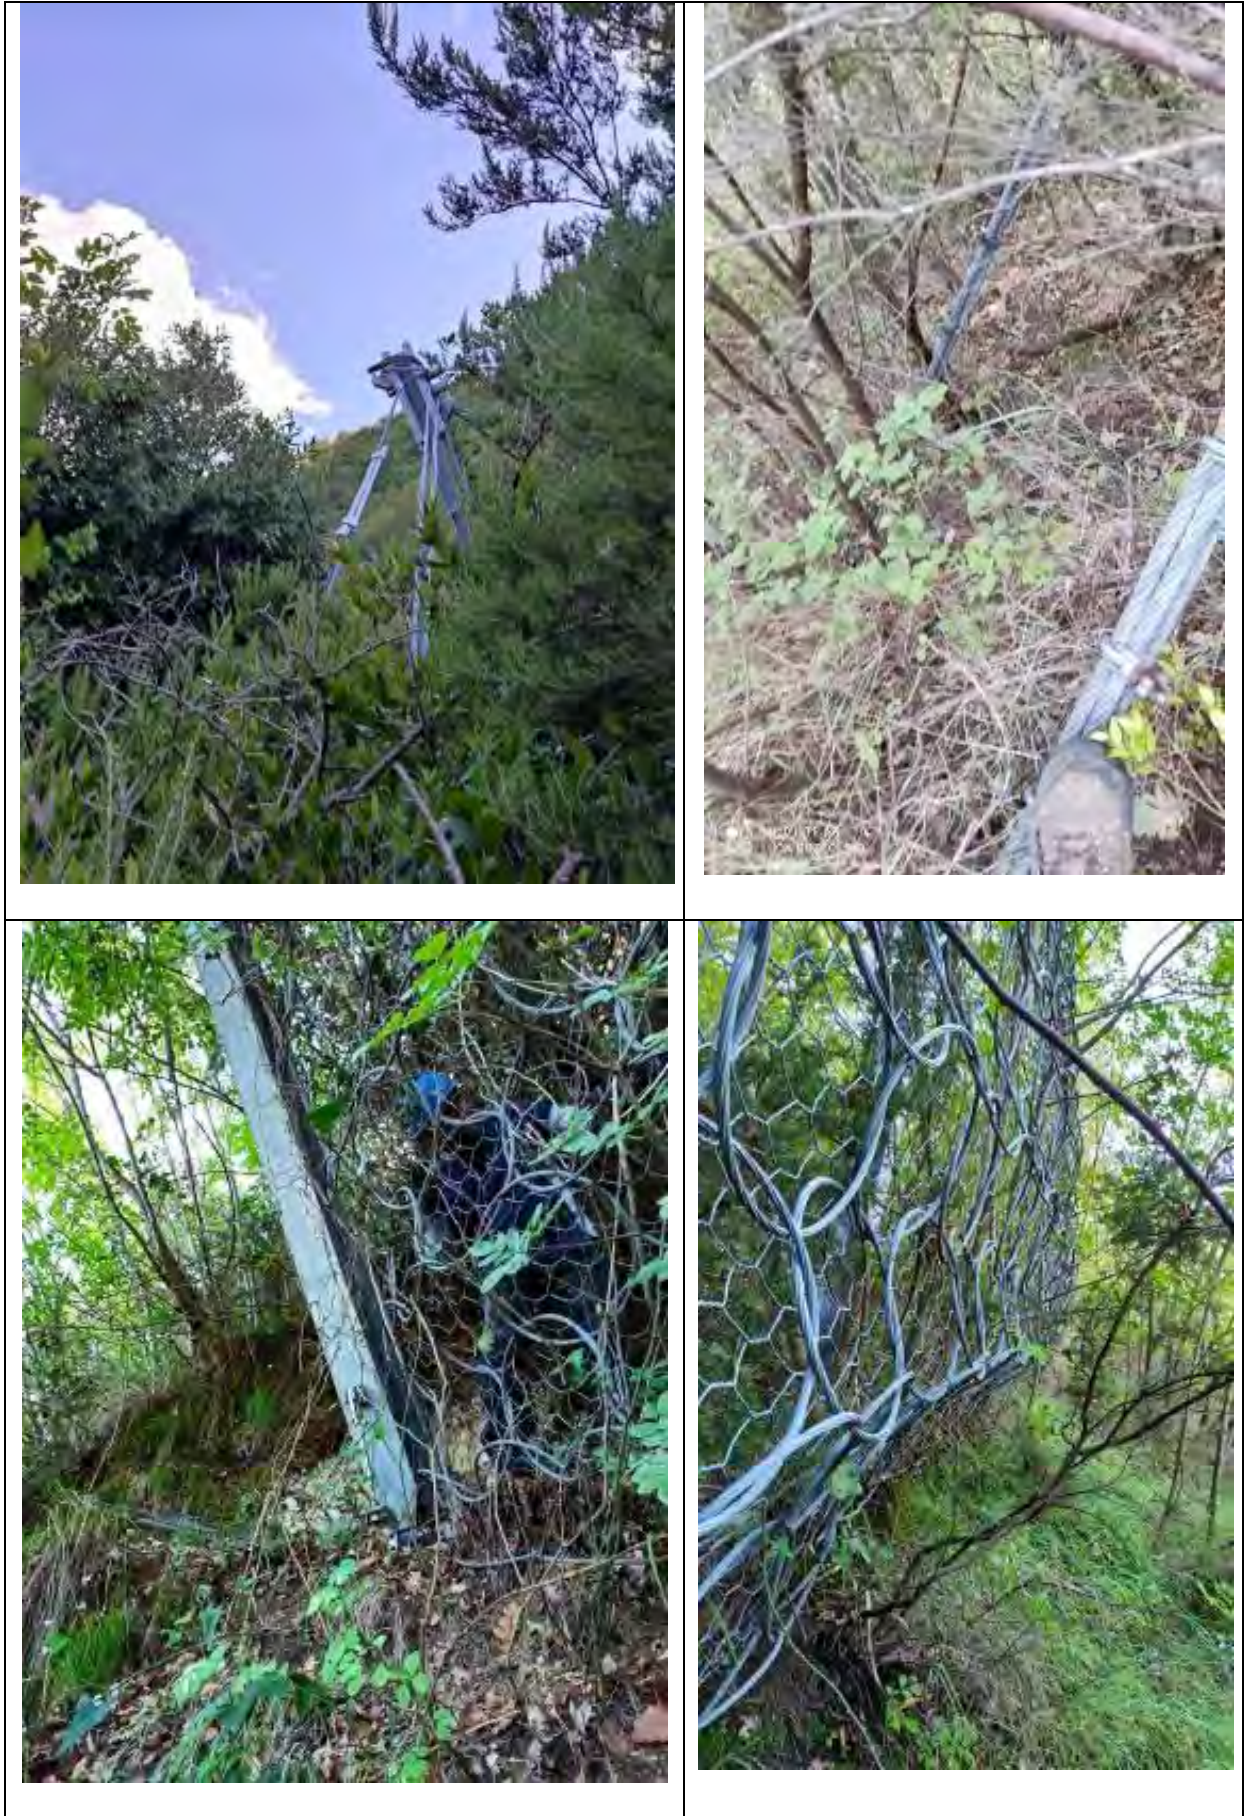
Foto 109. Dettagli barriera paramassi a quota circa 345 m slmm

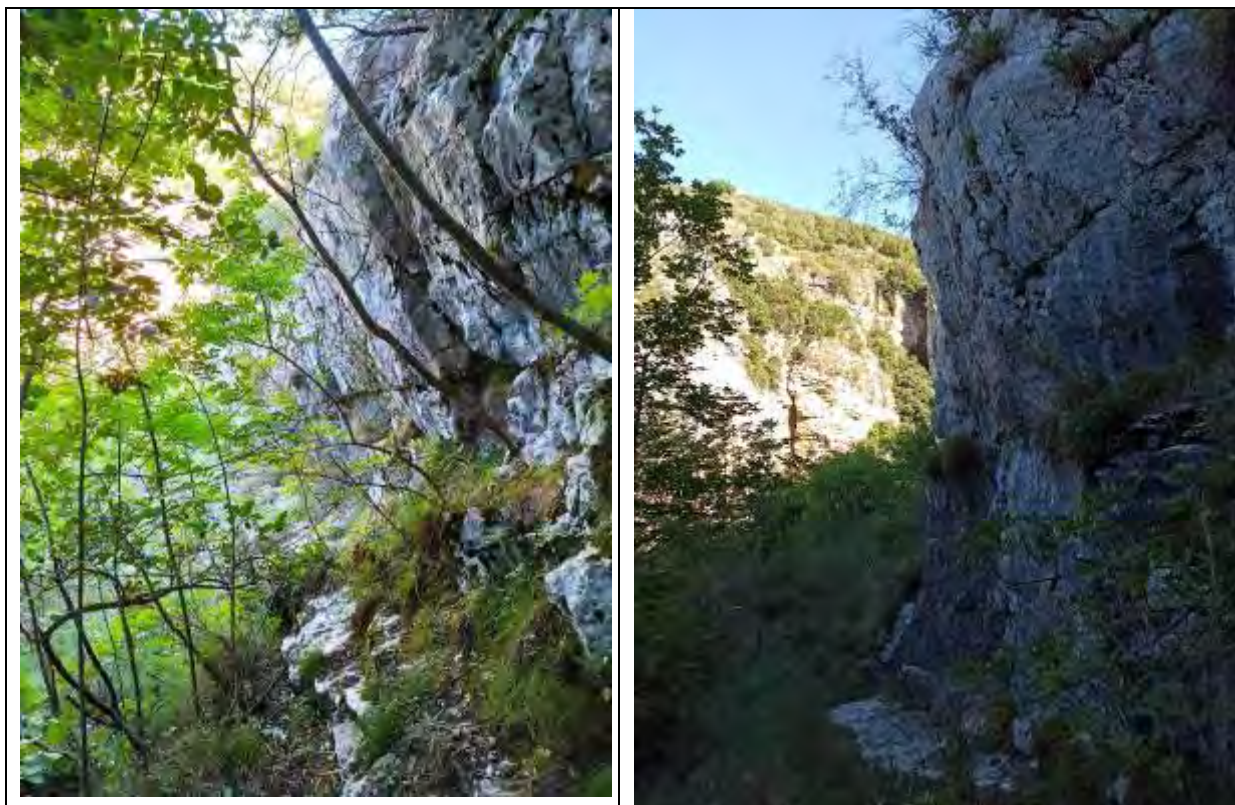
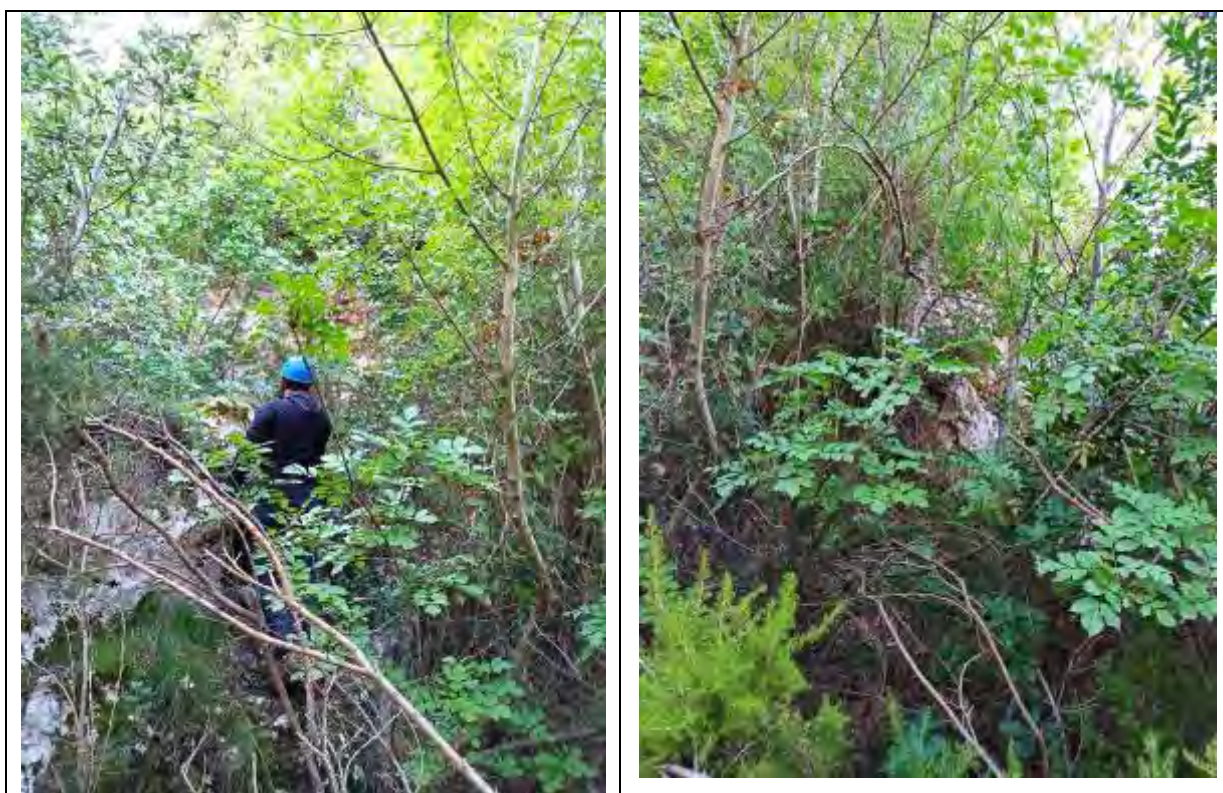
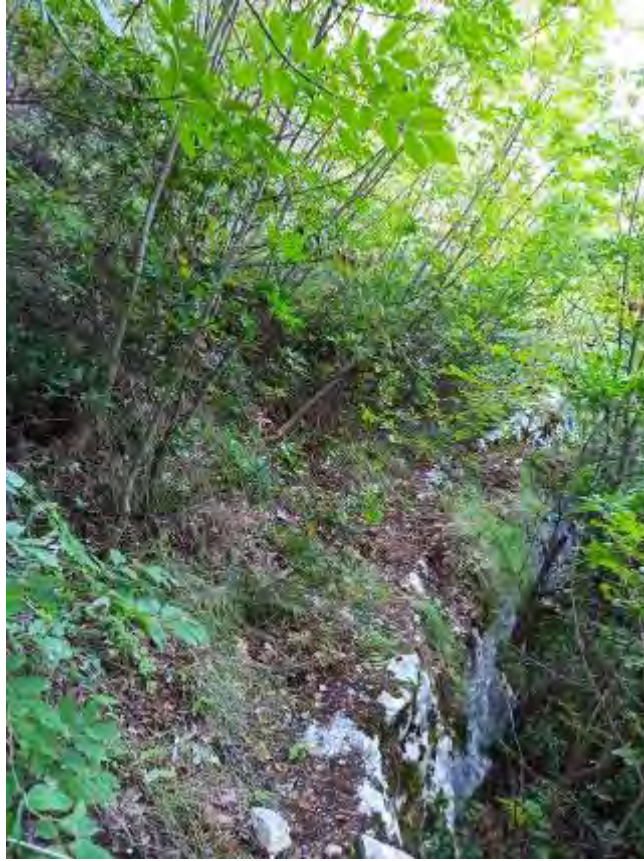
La continuità del profilo trasversale del versante è interrotta dalla presenza di **modeste scarpate** (foto da 110 a 114).

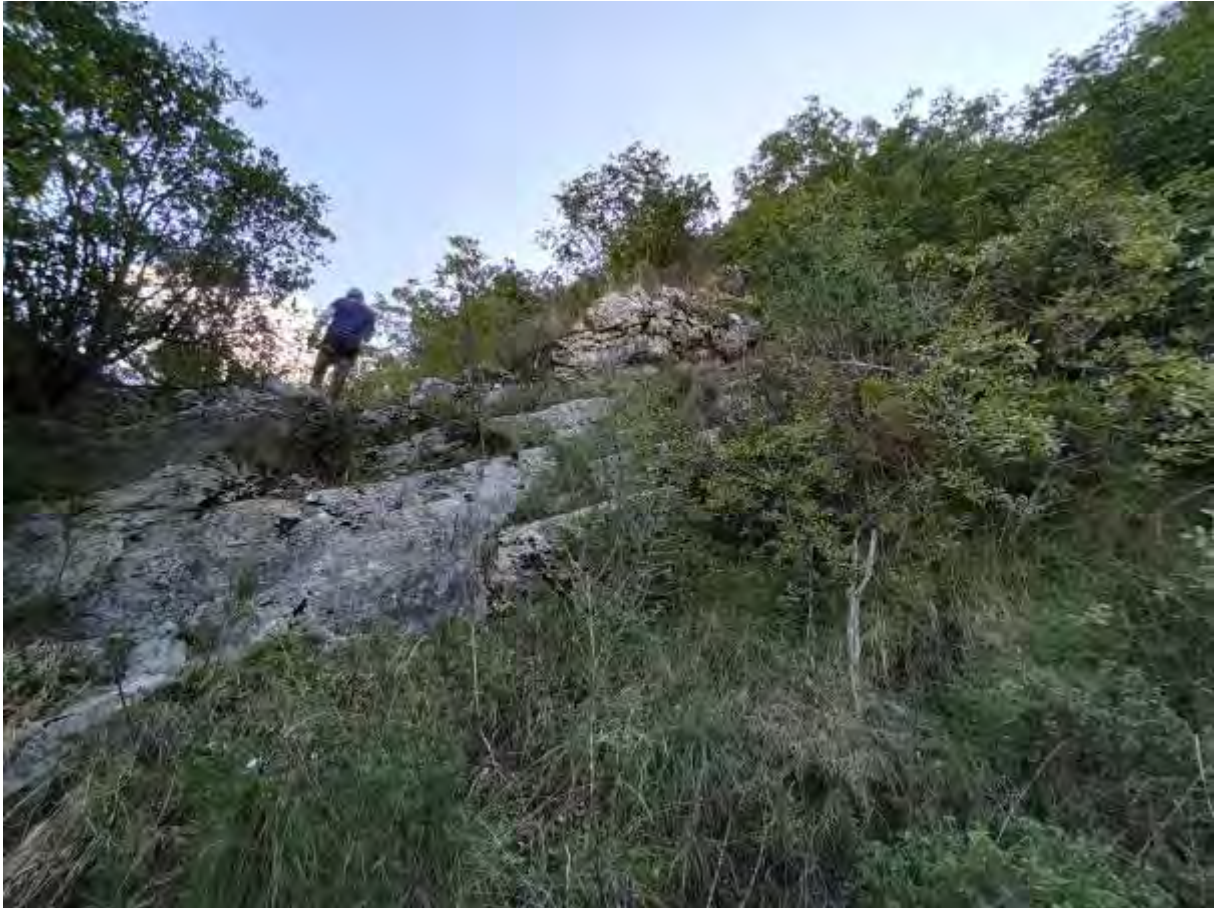
Foto 115

Quanto sopra riportato è ulteriore conferma della presenza, al di sopra degli ammassi carbonatici, di una **coltre di copertura per lo più di esiguo spessore ed a carattere discontinuo** costituita da depositi piroclastici rimaneggiati e pedogenizzati, interessati da folta vegetazione (foto 115 e 116)

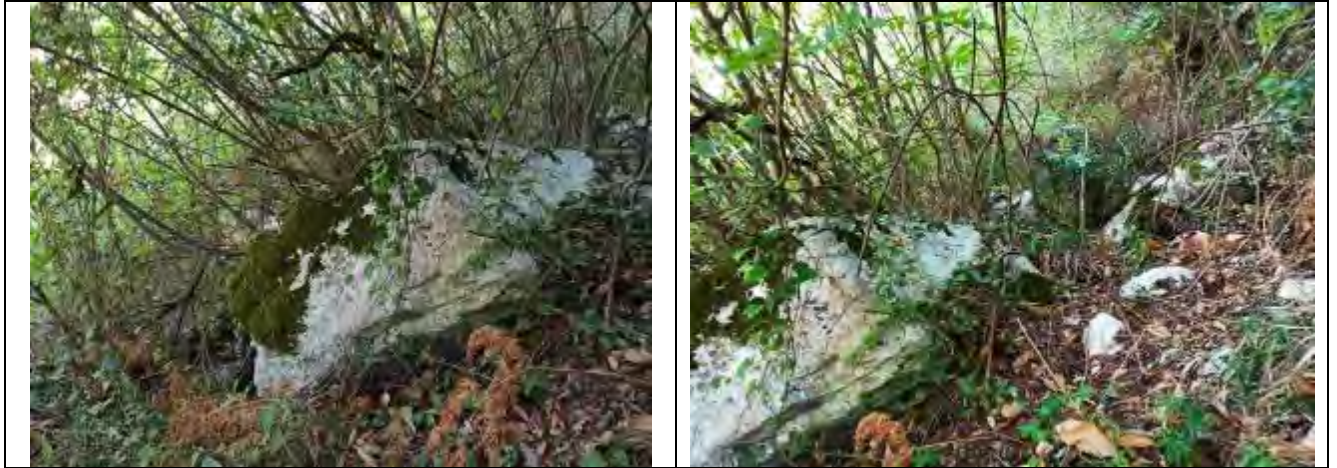
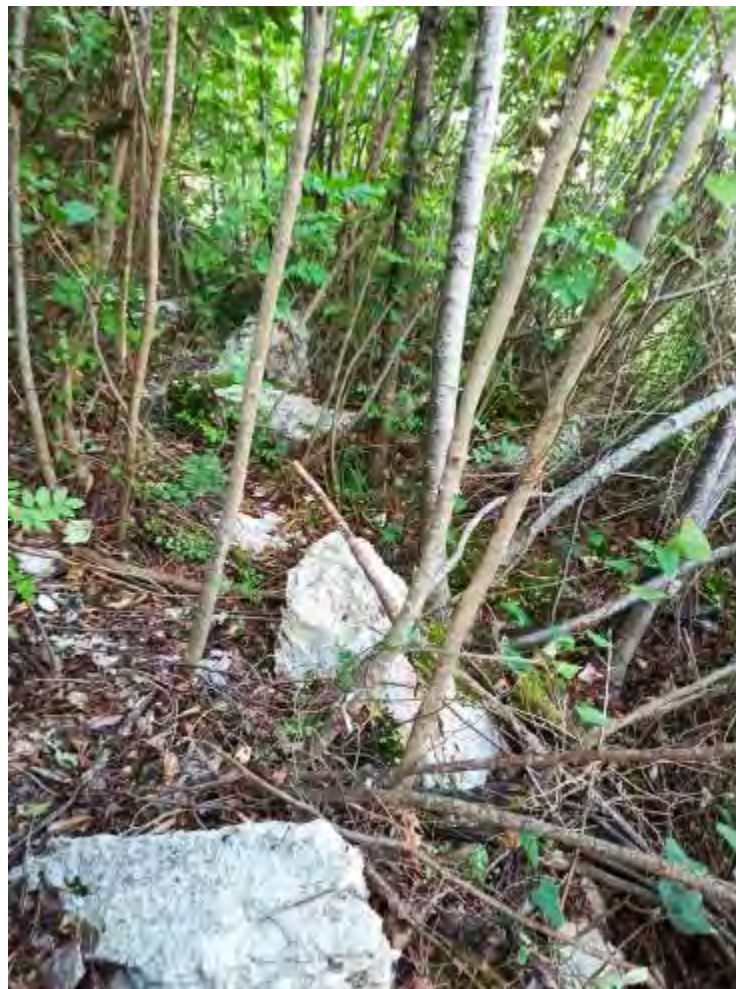
La predisposizione del versante in esame a generare frane veloci in roccia è testimoniata peraltro dalla presenza di **massi franati lungo il pendio** (foto 117 e 118)

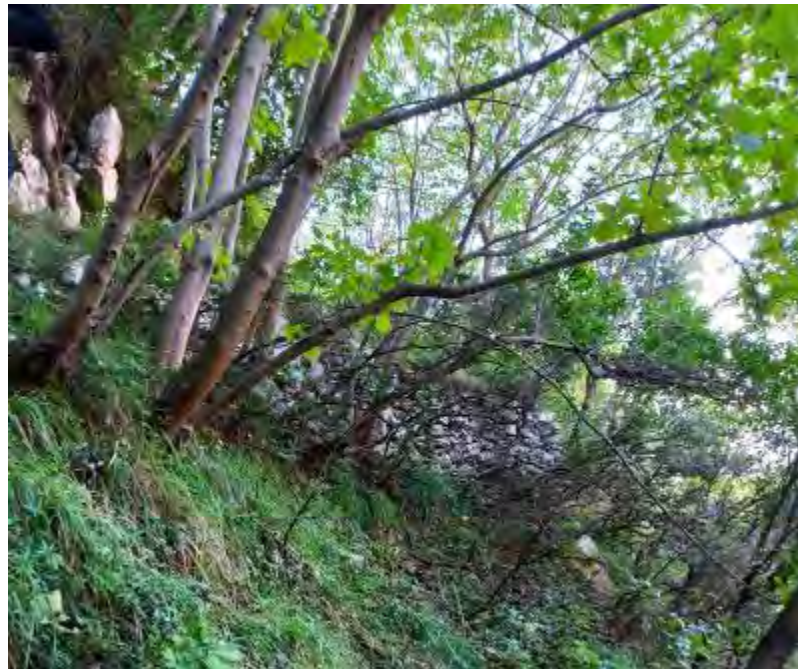
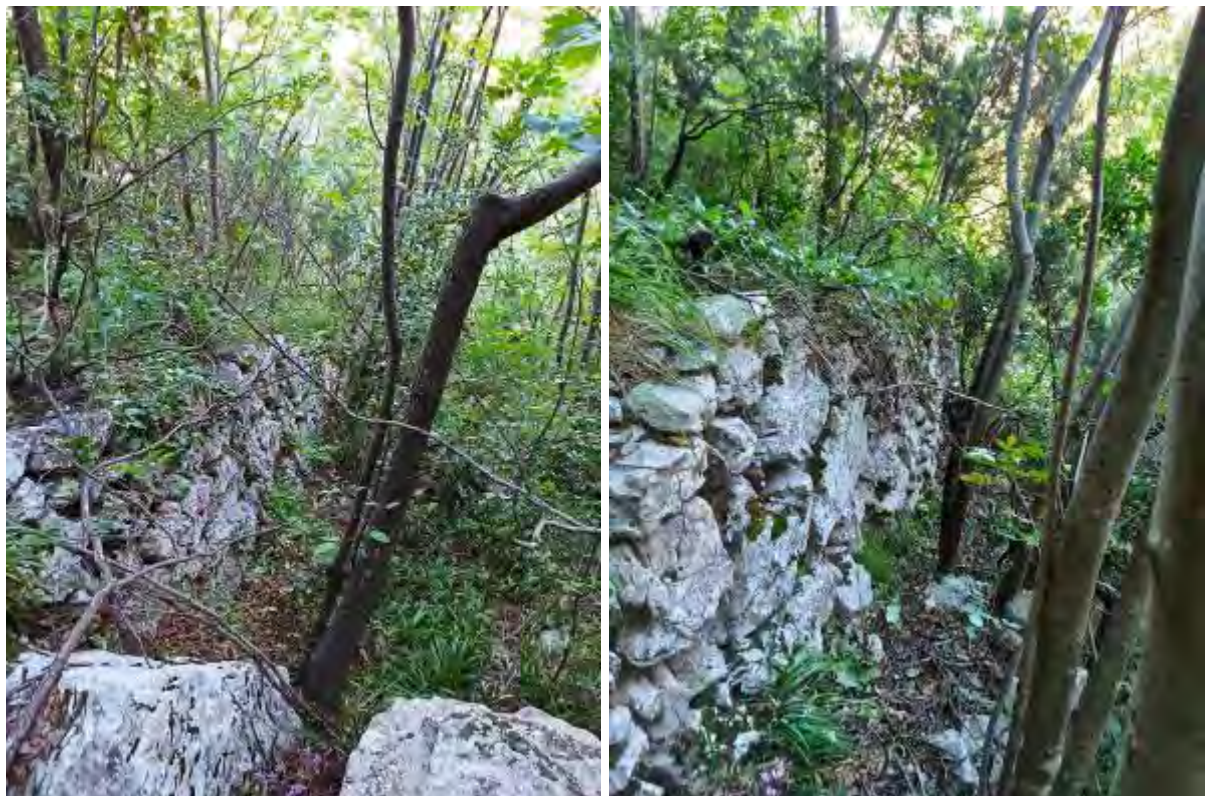
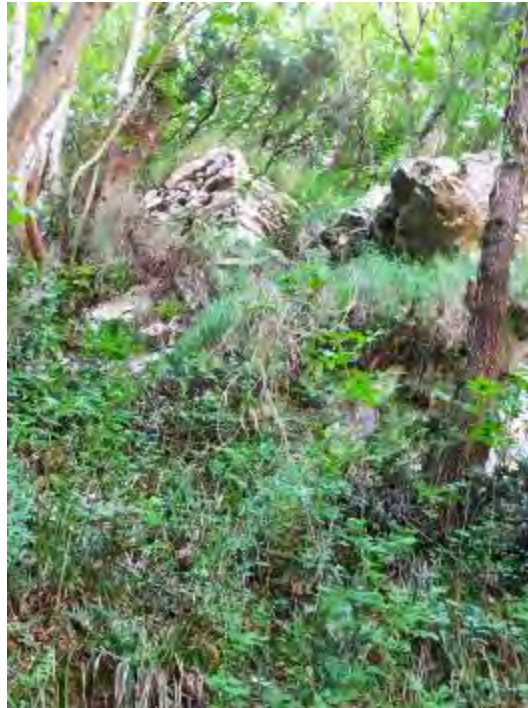
Muretto a secco rinvenuto in sinistra idrografica del tratto mediano dell'incisione torrentizia a ovest del settore di versante in esame (foto 119, 120, 121).

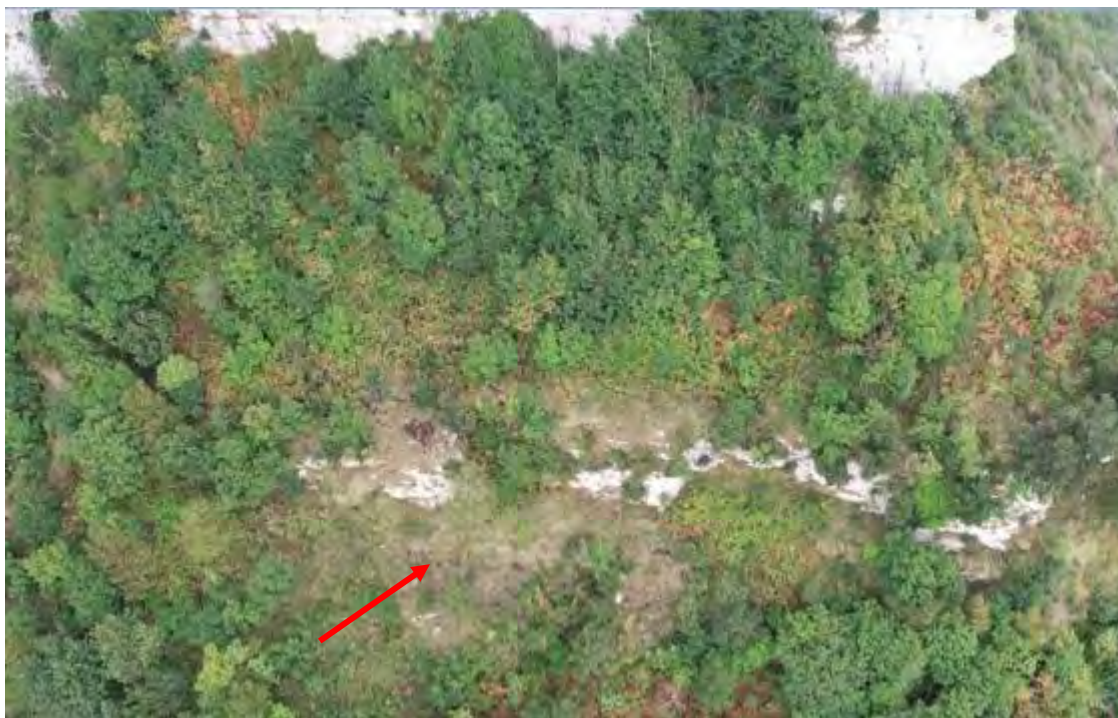
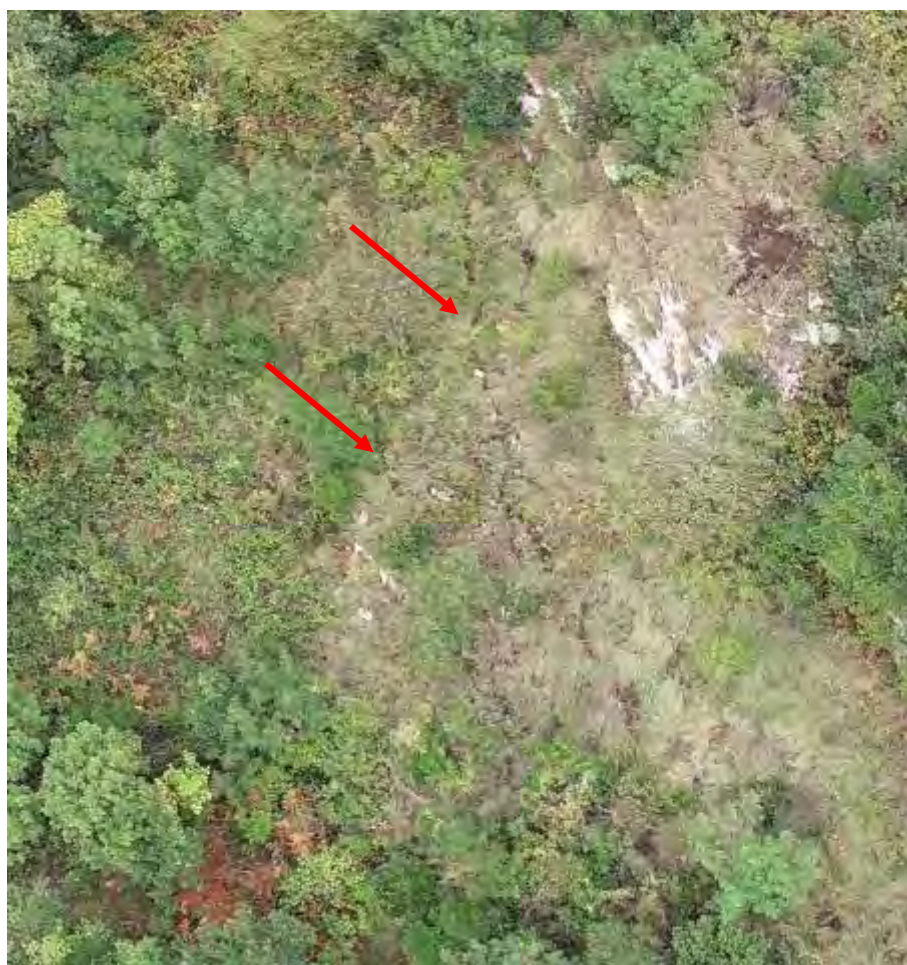
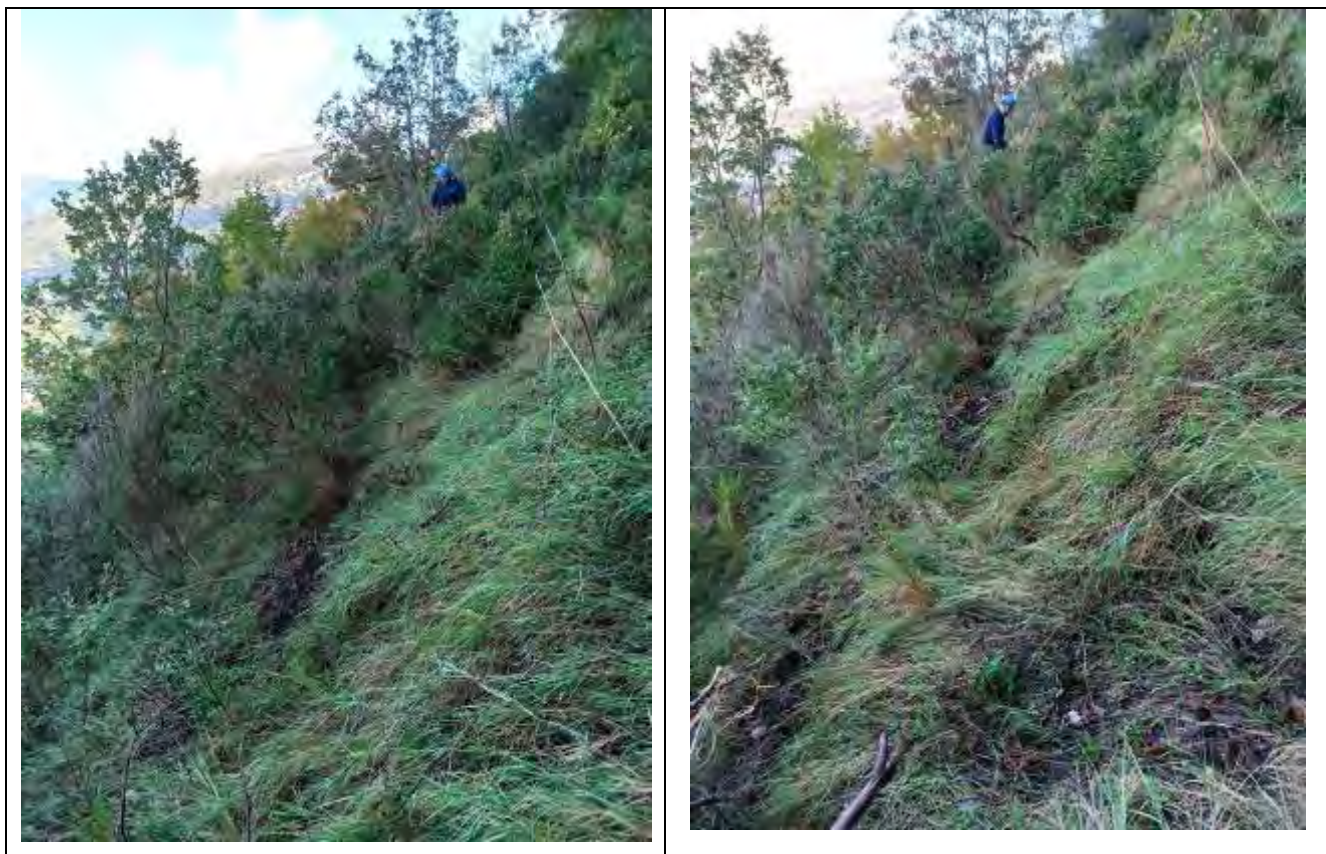
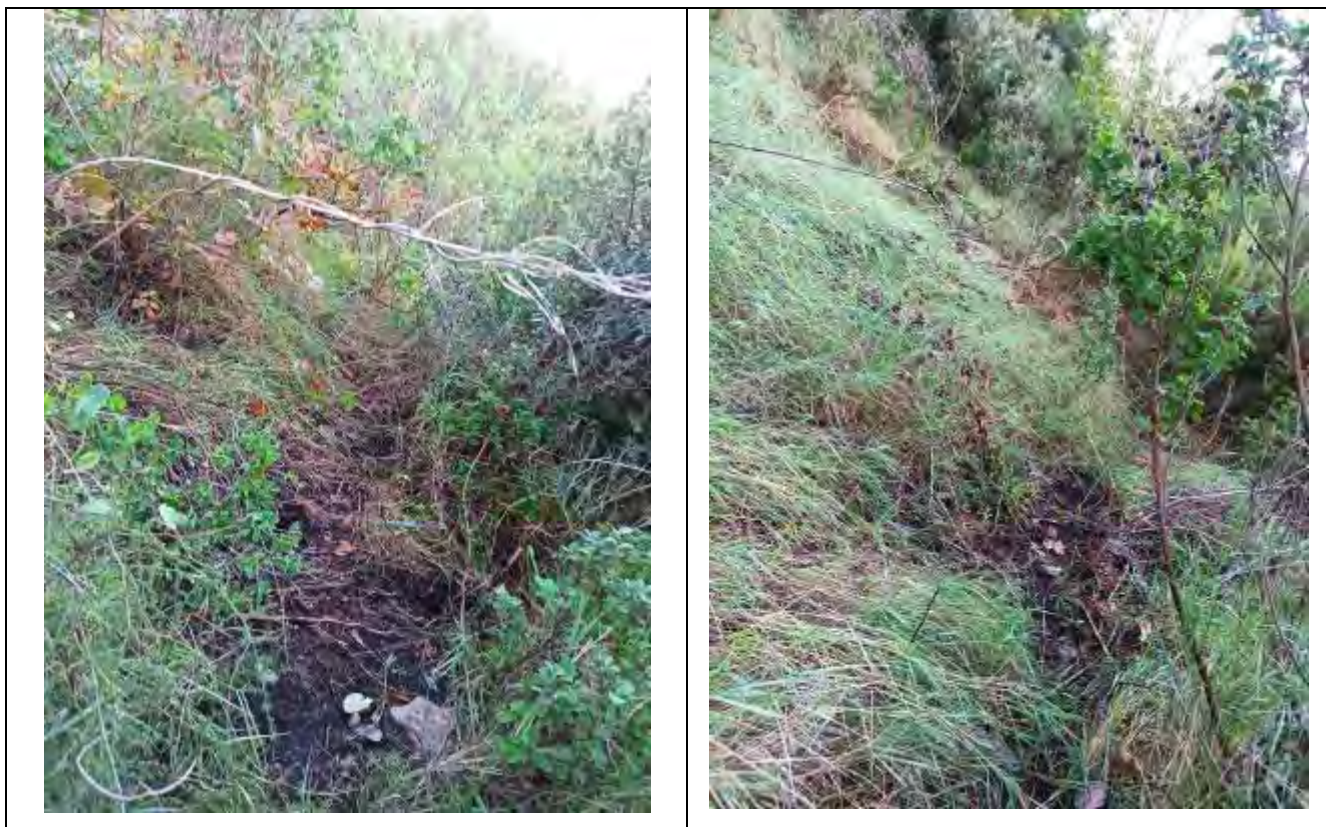
In considerazione dell'ampia area da investigare e delle difficoltà logistiche di accesso ad alcuni settori, è stato in prima battuta eseguito un rilievo fotografico con drone, con acquisizione di immagini fotografiche zenitali necessarie ad una analisi visiva del versante. A seguito della predetta analisi, sono state osservate alcune forme riconducibili a fratture interessanti la coltre detritico-piroclastica presente nella parte alta del versante (foto 122 e 123). Si è proceduto, quindi, alla verifica circa la natura e l'entità di tali forme, mediante sopralluogo specifico. Dalla osservazione ravvicinata dell'area, si è potuto constatare come i lineamenti osservabili dall'alto siano da ricondurre a **camminamenti preferenziali della fauna selvatica**, che in tal modo crea delle vere e proprie piste semi-sterrate (foto 124).
